Volkswagen Virtus + 4 Airbags

Modelo testado: Volkswagen Virtus

Latin NCAP

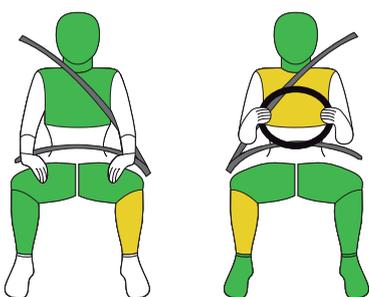
ODB FRONTAL

PASAJERO DELANTERO

CONDUCTOR

Ocupante Adulto: Impacto frontal: La protección ofrecida a la cabeza y cuello del conductor y del acompañante fue buena. El pecho del conductor recibió protección adecuada y el pecho del acompañante recibió protección buena por parte de los sistemas de retención. Las rodillas del conductor y del acompañante mostraron protección buena. Las tibias del conductor y del acompañante mostraron protección buena y adecuada. El área de los pies es estable y mostró deformación insignificante; la protección a los pies es buena. La estructura fue considerada como estable. Impacto lateral: La bolsa de aire para tórax y cabeza ofreció buena protección a la cabeza, abdomen y pelvis del adulto, mientras que ofreció protección adecuada al pecho. Impacto lateral de poste: La bolsa de aire para tórax y cabeza ofreció buena protección a la cabeza, abdomen y pelvis del adulto, mientras que ofreció protección adecuada al pecho. Test ESC: El ESC fue evaluado y su desempeño cumple con los requerimientos reglamentarios de Latin NCAP. El vehículo ofrece Sistemas de Aviso de Cinturón de Seguridad en las dos plazas delanteras. Todo lo anterior explica las 5 estrellas en protección del adulto. Al ser Volkswagen Polo igual modelo que el Virtus desde el pilar B hasta el frente, la evaluación del impacto frontal y de impacto lateral de poste fue realizada con los tests llevados a cabo con el modelo Polo. Sin embargo, como el Virtus tiene una distancia entre ejes más larga, el test de impacto lateral fue realizado con este modelo.
