# CRASH

Edición No. 43 - Año 8 - Un producto Cesvi Colombia S.A.

## LA TELEMÁTICA ES EL FUTURO

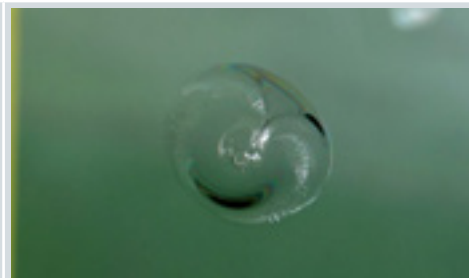
El **ojo de buey** es una avería que se observa como un círculo coloreado con un pequeño agujero en la zona de impacto. Esta área aparece debido a que debajo de la zona de impacto se crea una fisura cónica que se extiende hasta la capa interna de polímero. Suelen ser ocasionados por el golpe de pequeñas piedras.

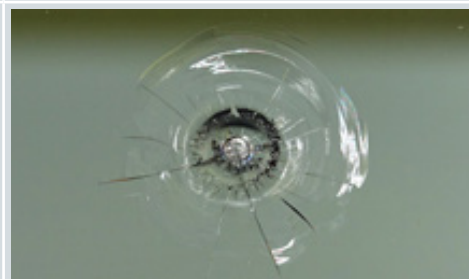
EL daño **combinado** es una mezcla del ojo de buey con la estrella o grietas radiales en su interior. Este tipo de daño es uno de los que se presenta con mayor frecuencia.

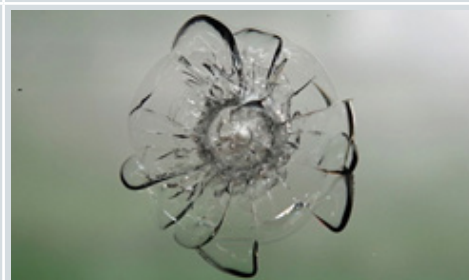
La **margarita** se caracteriza porque la ruptura del vidrio tiene forma similar a dicha flor, con bordes parecidos a pétalos. Generalmente es producido por piedras pequeñas. También recibe el nombre de daño tipo flor.

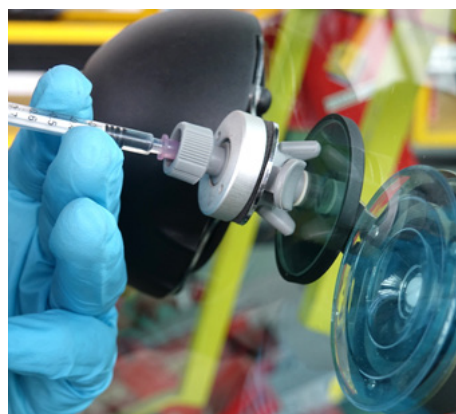
■ Inyección de resina

El sistema de reparación de vidrios Esprit cuenta con un equipamiento especial destinado a arreglar pequeños daños en vidrios laminados, donde se requiere la evacuación de aire atrapado, humedad y residuos utilizando el vacío para, a continuación, aplicar presión con el fin de rellenar el área dañada con resinas.

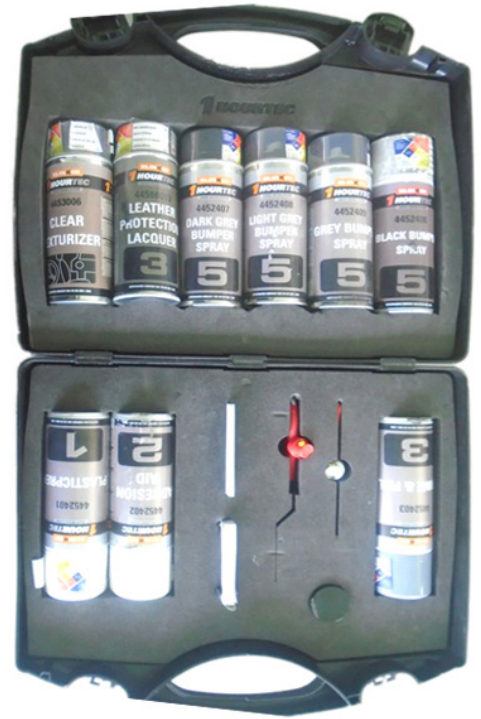
■ Kit para la restauración de plásticos

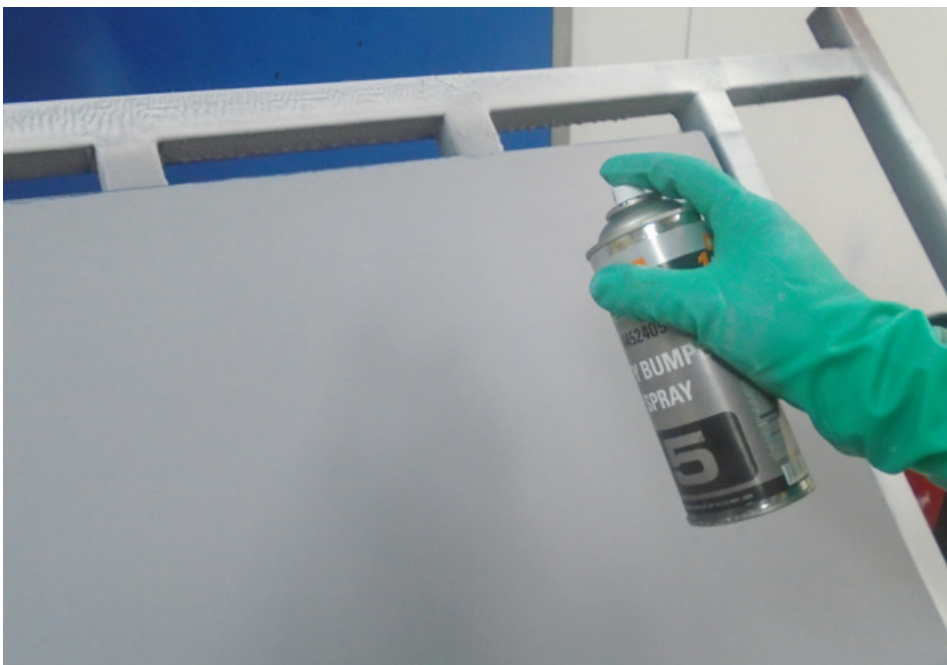
La aplicación se debe ejecutar en capas finas (manos ligeras), de modo que no se aprecie exceso de material que pueda redundar en posteriores defectos de pintura. Así mismo, se recomienda no usarlos en grandes superficies, pues en este caso es mejor utilizar los productos y método de aplicación tradicionales.

■ Aplicación con aerosol

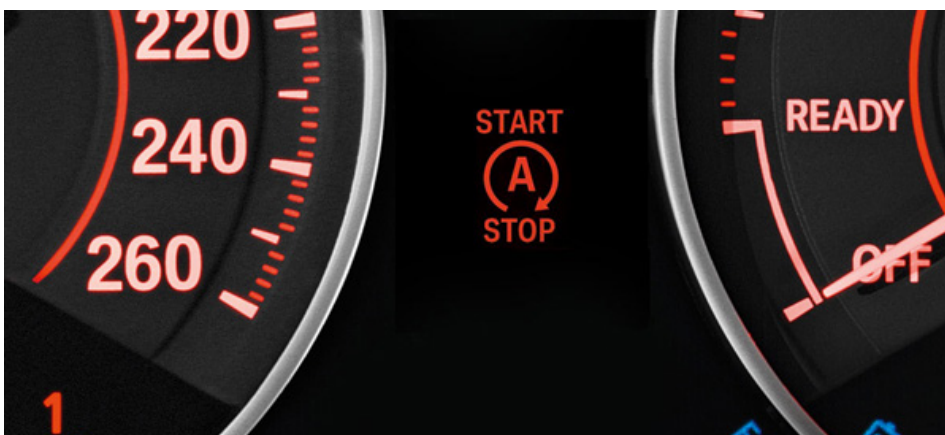
■ Funcionamiento del sistema Auto Start/Stop en un cuadro de instrumentos

Un ejemplo de microhíbridos es el sistema comúnmente llamado "Auto Start /Stop", diseñado por el autopartista Bosch. La ventaja que ofrece esta tecnología es la reducción del consumo de hasta un 8% según el ciclo ECE 15.<sup>1</sup>

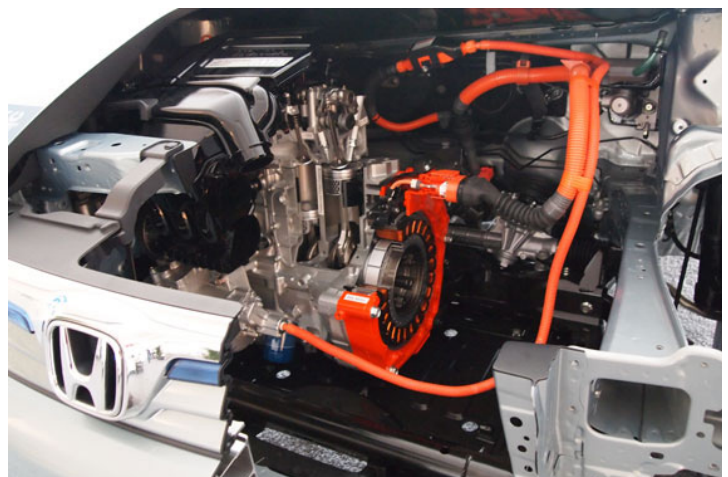
Un ejemplo de motores semihíbridos es el sistema IMA (*Integrated Motor Assistance*), diseñado por Honda, con un sistema híbrido en paralelo (ambos motores están conectados al giro de las ruedas), pues utiliza un motor térmico que, en determinadas situaciones, es apoyado por uno eléctrico. La principal ventaja de este sistema es que desarrolla una potencia y unas prestaciones comparables con las de un motor de gasolina de mayor tamaño pero con bajos consumos de combustible.

■ Corte del motor del Honda

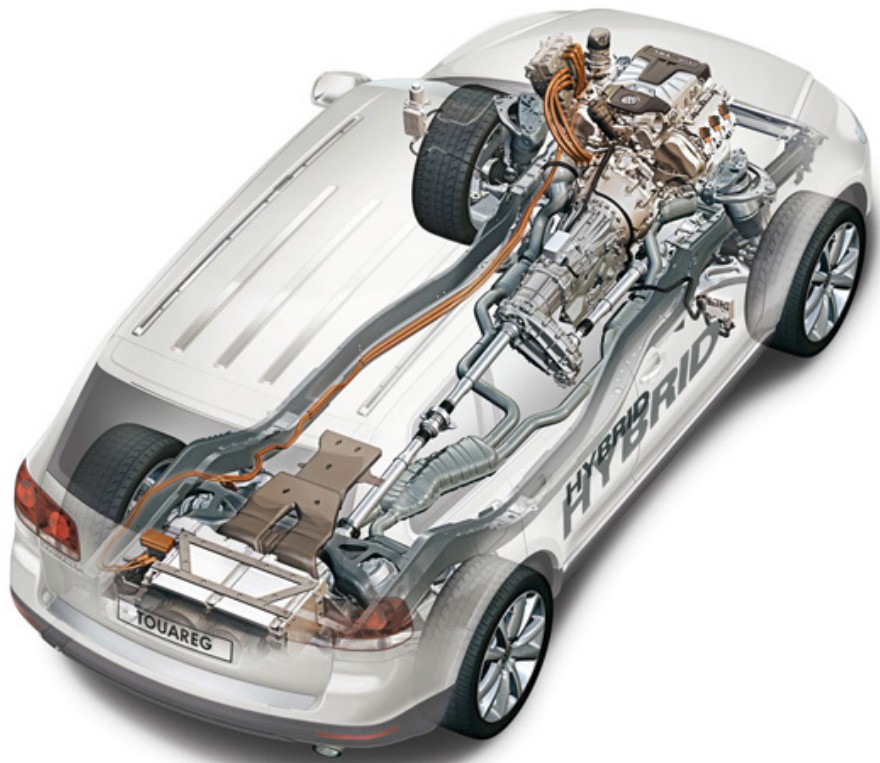
■ Sistema híbrido del Volkswagen Touareg

1. Paquete de baterías eléctricas
2. Ductos de enfriamiento de las baterías.
3. Módulo de control.
4. Motor eléctrico ubicado entre el motor de combustión y la transmisión.
5. Motor de combustión interna.

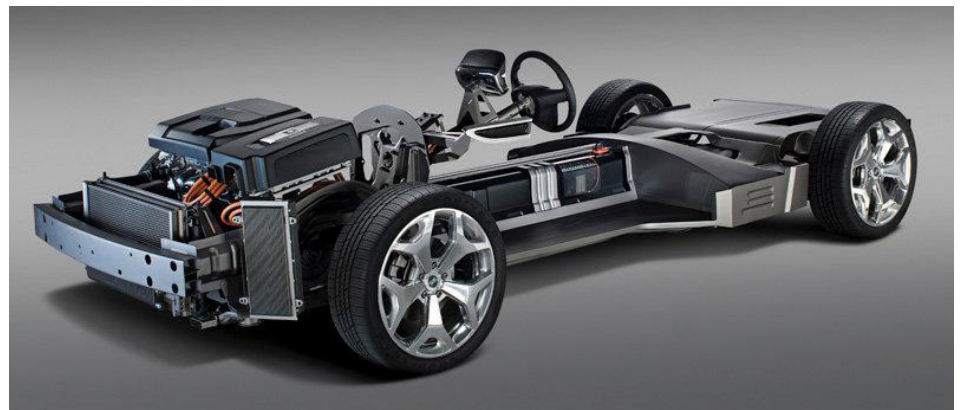
■ Sistema híbrido conectable

Por último, los **vehículos eléctricos de rango extendido**, como en el caso del híbrido conectable, son híbridos que cuentan con un motor térmico que puede funcionar en caso de agotar la carga de las baterías.

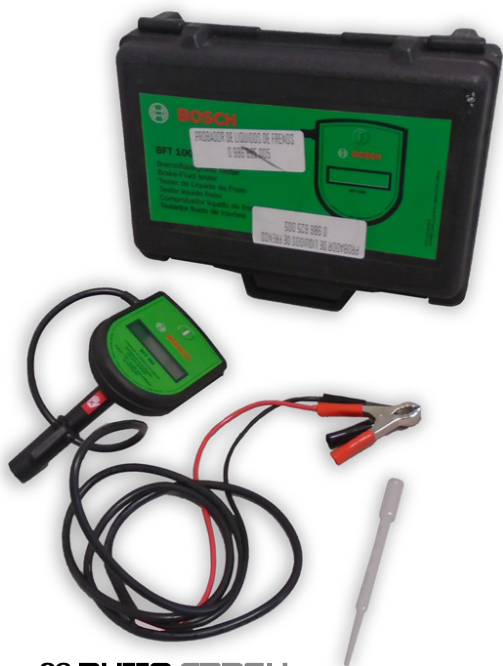
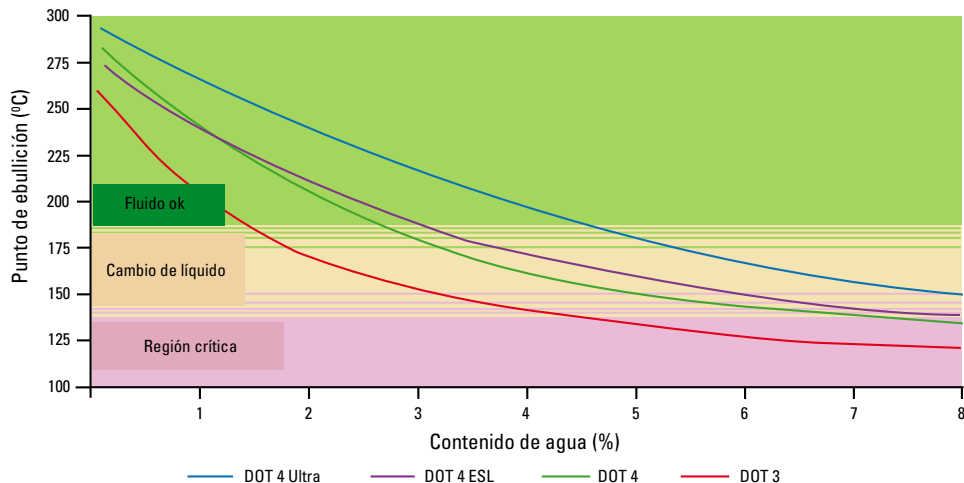
- Pantalla de visualización de datos y resultados
- Sensor de temperatura
- Cables de conexión de corriente
- Gotero para muestras.

Para conocer el estado y calidad del líquido de frenos se sumerge el sensor de temperatura dentro del fluido y se calienta. Al finalizar, en la pantalla de visualización de datos se indica la temperatura de ebullición del fluido e indica el estado del mismo.

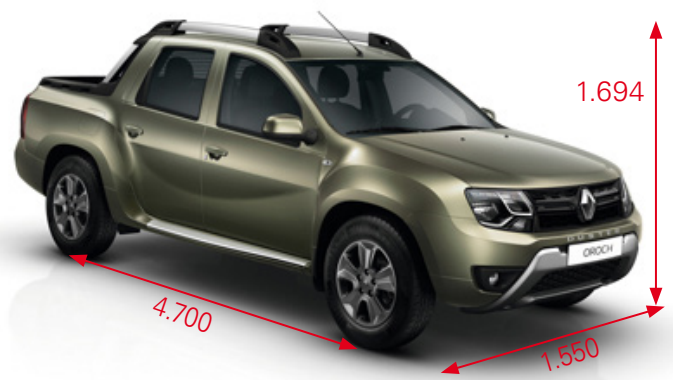
DESCRIPCIÓN	MEDIDA (mm)
Largo total	4.700
Distancia entre ejes	2.829
Voladizo trasero	970
Voladizo delantero	901
Trocha delantera	1.550
Ancho entre boceles	1.821
Ancho entre espejos	2.231
Trocha trasera	1.550
Altura	1.694

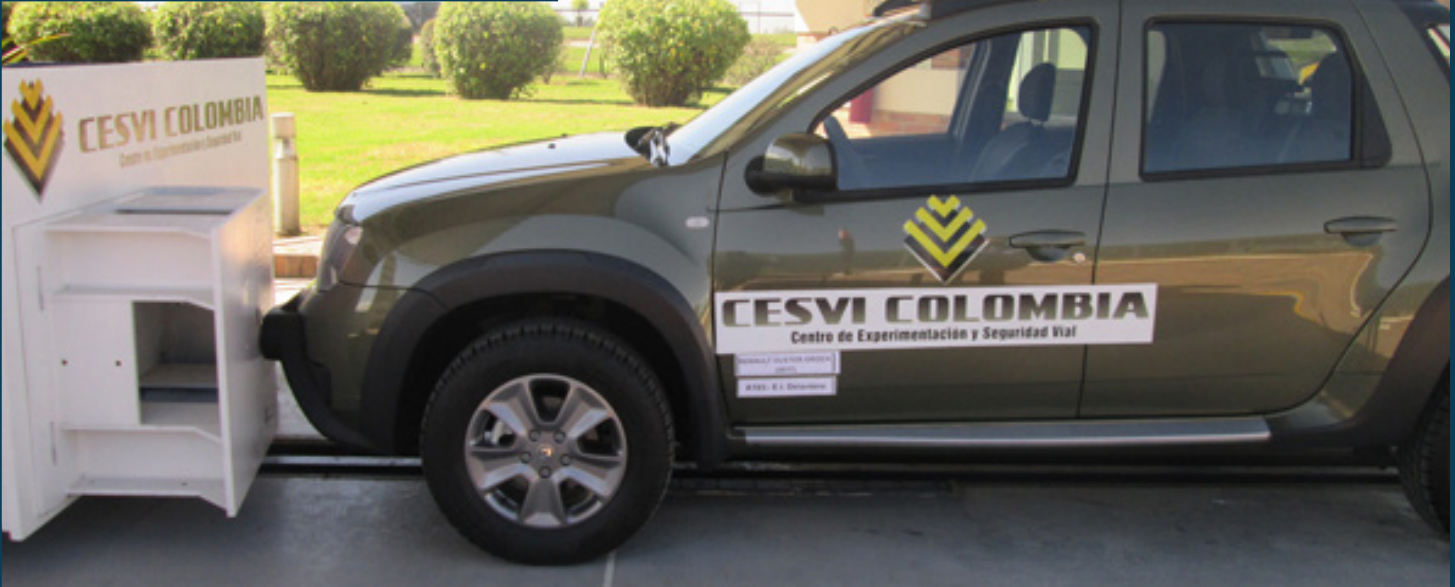
Características	Ensayo de impacto delantero
Velocidad de impacto:	15 + 1 km/h
Offset:	40%
Ángulo de Impacto:	10°
Lado de impacto:	Delantero izquierdo
Masa de barrera móvil:	N/A

Bajo las normas del RCAR (la asociación internacional de centros de investigación de las aseguradoras), los golpes de rampa que realiza Cesvi Colombia se hacen bajo condiciones controladas. La liberación de energía es similar a la que se presenta en un choque urbano contra otro vehículo a 40 km/h simulando una maniobra evasiva.

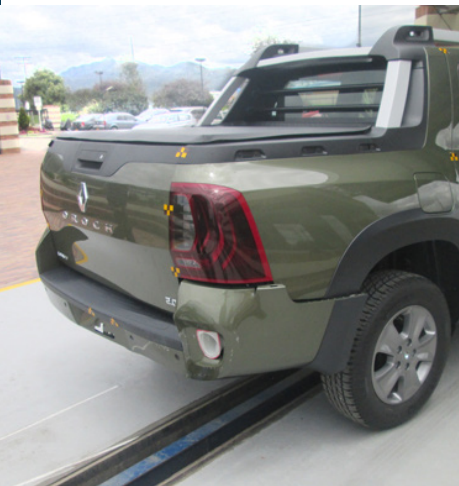
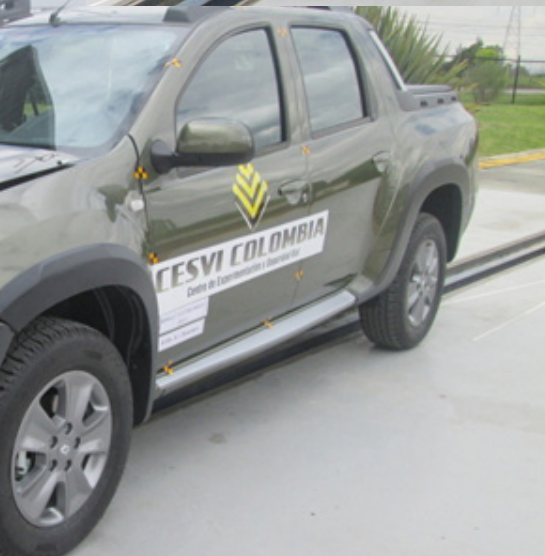
Características	Ensayo de impacto trasero
Velocidad de impacto:	15 + 1 km/h
Offset:	40%
Ángulo de Impacto:	10°
Lado de impacto:	Trasero derecho
Masa de barrera móvil:	1.400 kg

PIEZAS SUSTITUIDAS DE CARROCERÍA Y MECÁNICA	
Paragolpes trasero Reflector derecho paragolpes trasero Caretta paragolpes trasero Guía lateral derecha paragolpes trasero Sección punta chasis trasera	Traviesa inferior piso platón Guía superior derecha paragolpes trasero Chapa apertura tapa de combustible Soporte apoyapié
<b>VALOR TOTAL REPUESTOS</b>	<b>\$ 2.890.335</b>
Piezas reparadas	Nivel de daño
Stop derecho	Leve
Costado derecho platón	Fuerte
Larguero chasis trasero derecho	Fuerte
Piso platón	Fuerte
Bancada y estiraje	Leve
Compuerta	Leve
Base portastop derecha	Leve
<b>Valor mano de obra de reparación + materiales</b>	<b>\$ 3.453.355</b>
<b>TOTAL REPARACIÓN GOLPE TRASERO (antes de IVA)</b>	<b>\$ 6.343.690</b>

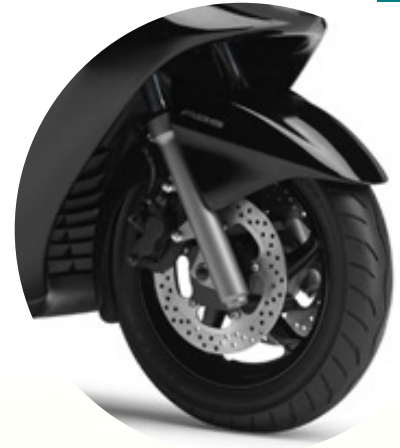
■ Llantas para scooter

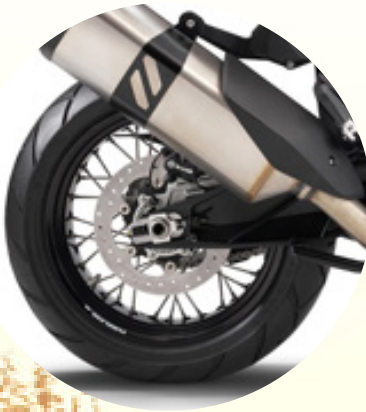
■ Llantas de turismo

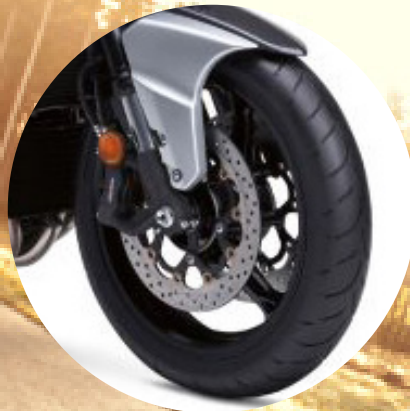
■ Llantas para carretera y ciudad

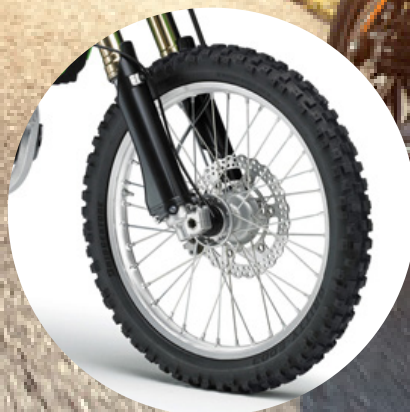
■ Llanta mixta tipo enduro

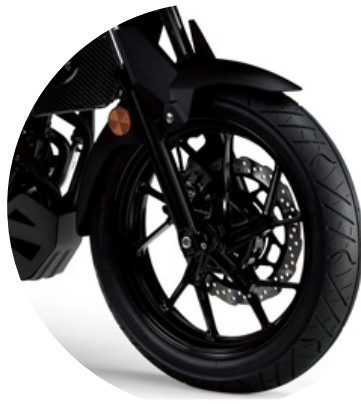
■ Llanta tipo trail

**Trail:** son llantas especializadas que se utilizan para motocicletas de este tipo.

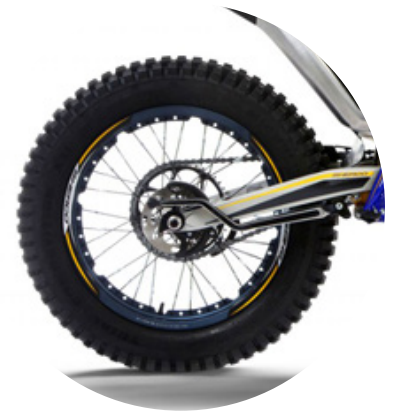
■ Llanta tipo trial

**Trial:** son similares a las mixtas, la única diferencia es que estas llantas no tienen tacos pronunciados. Son de uso exclusivo para este tipo de motocicletas porque tienen un patrón en su labrado similar a las todoterreno, solo que es más abultado para que la llanta pueda soportar trabajo pesado a bajas presiones. Son de caucho blando, lo que le permite trabajar perfectamente en terrenos como tierra, agua y piedras.

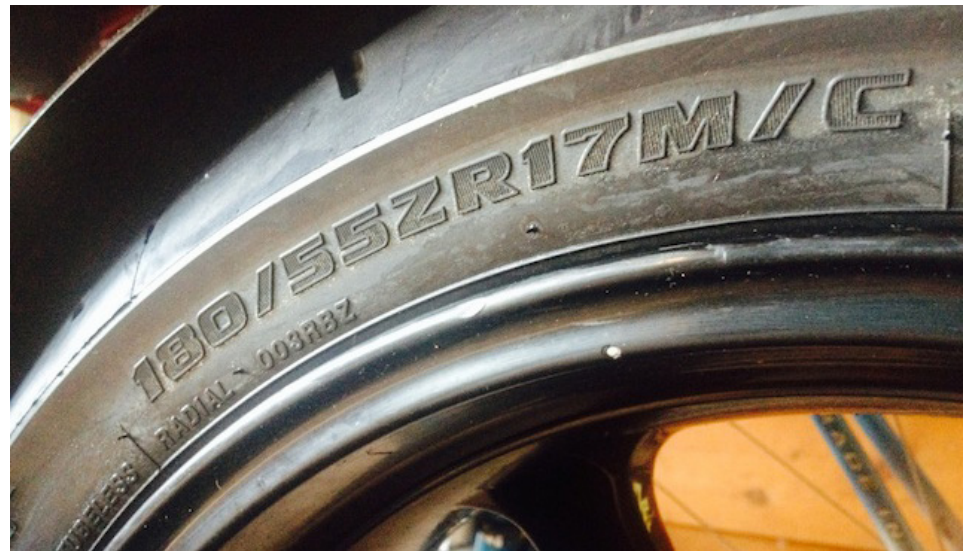
**17:** diámetro interior del neumático, expresado en pulgadas (ej: 17" = 431,8 mm). Debe corresponder al diámetro de la llanta.

**M:** indica que pertenece a motocicleta o C para el resto de vehículos.

**58:** Índice de carga máxima (ej: 58 = 236 kg).

**W:** índice de velocidad o velocidad máxima a la cual el neumático está homologado cuando es sometido a su índice de carga máxima.

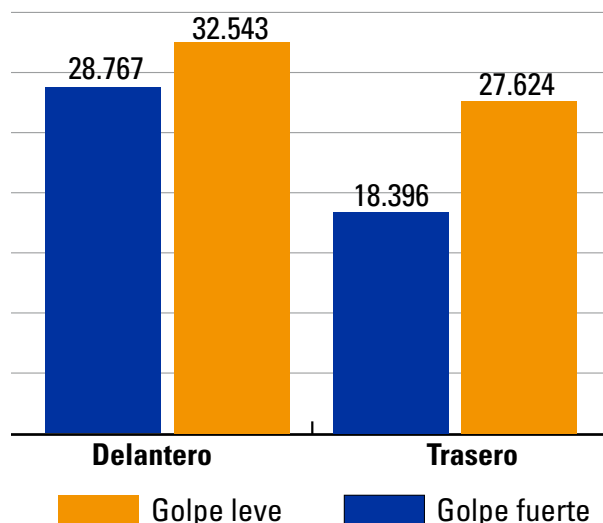
Si entramos a analizar las zonas del vehículo más colisionadas durante el siniestro (delantera y trasera), podemos obtener los tipos de golpe que se pueden presentar en una colisión. Al clasificar los golpes como leves y fuertes, encontramos que en la zona delantera los leves representan el 53 % y los fuertes el 47 %, y para la trasera, los leves representan el 60 % y los fuertes el 40 %.

■ Zonas del vehículo más afectadas luego de una colisión según el tipo de golpe (2015 - 2017)

La diferencia en los porcentajes de un golpe leve delantero y un golpe fuerte delantero no son representativos para el total de la estadística, solo existe un 6 por ciento de diferencia entre estos dos tipos de golpe en el rango analizado.

Para los golpes traseros se evidencia un porcentaje representativo entre lo que consideramos leve y fuerte: existe una diferencia del 20 por ciento entre este tipo de golpes, siendo el fuerte el de menor cantidad de casos, lo cual permite relacionar la cantidad de golpes delanteros con la cantidad de golpes traseros que permite establecer que las causas si son las expresadas anteriormente.▲
