**CESVI COLOMBIA**  
Centro de Experimentación y Seguridad Vial Colombia

# CRASH

Edición No. 46 - Año 8 - Un producto Cesvi Colombia S.A.

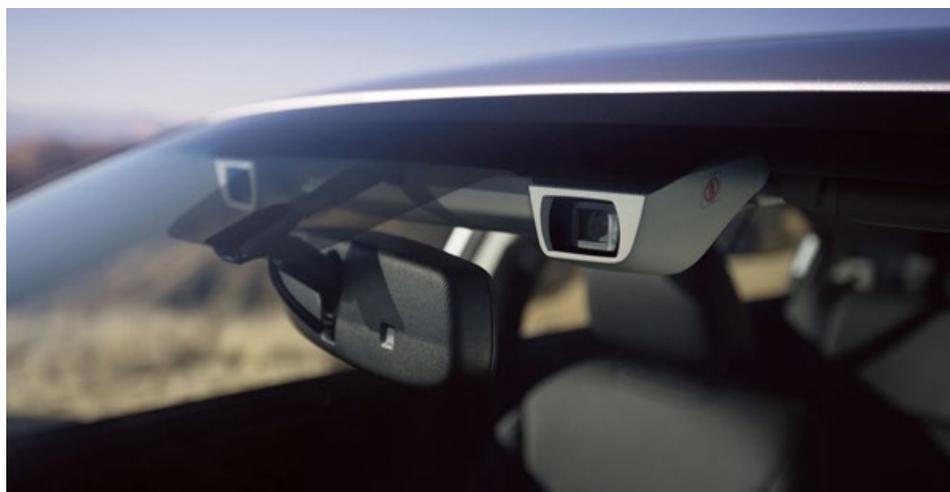
Los vidrios panorámicos, al igual que la tecnología, han evolucionado para mejorar la seguridad activa. Los fabricantes de vehículos han incorporado los sistemas ADAS a los vidrios para disminuir la siniestralidad, entre ellos, cámaras y radares en la parte supe-

rior central del vidrio panorámico delantero, que identifican cualquier elemento o situación que se presente en la vía y, en milisegundos, el conductor o algún sistema de control del vehículo es alertado para mitigar el riesgo de accidente.

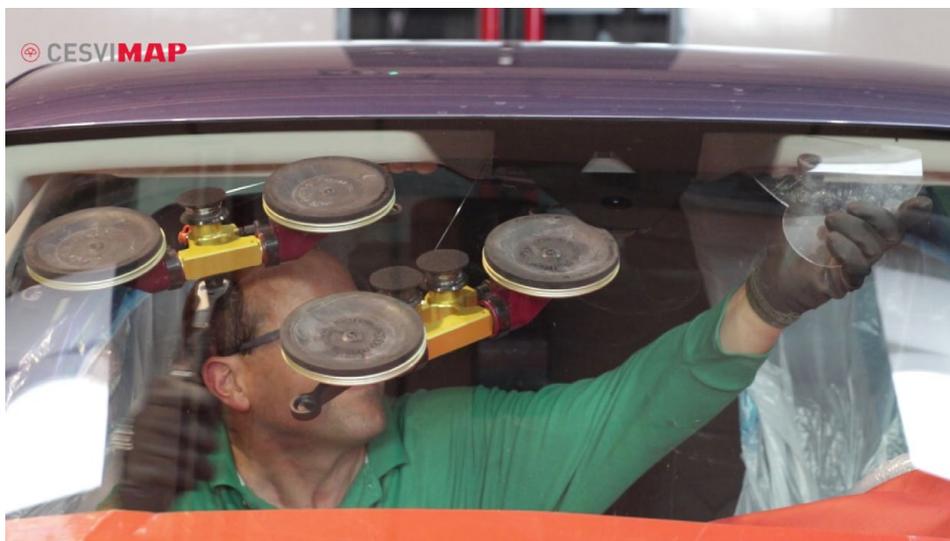
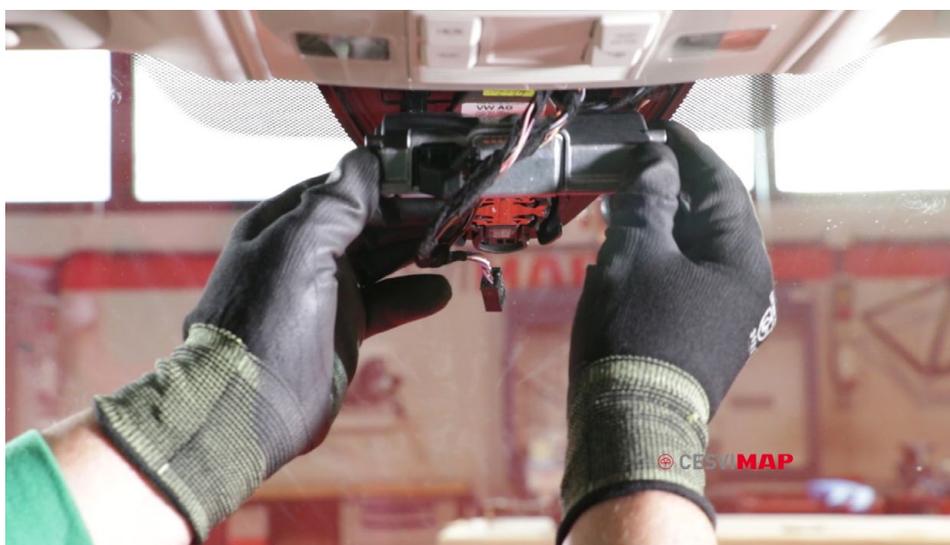
■ Se debe tener especial cuidado al retirar los radares o cámaras

**Calibración estática.** Se requiere de un equipo especializado que contempla el uso de un kit de paneles de referencia para cada marca-línea del vehículo; además, un soporte, el sistema de diagnóstico o escáner y dos soportes laterales que funcionan como captadores de medición.

El soporte y los paneles se ubican en la parte frontal del vehículo, a la altura especificada por el fabricante, y el vehículo debe estar en una superficie

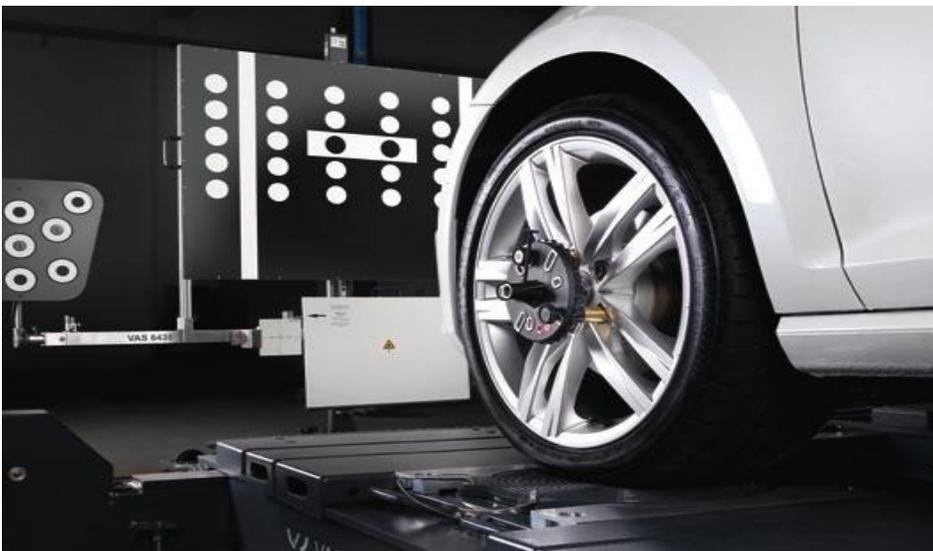
■ El dispositivo de ajuste VAS 6430 sirve para ajustar el sensor de radar de los sistemas ACC y también para calibrar el sensor de imagen del sistema de protección de carril.

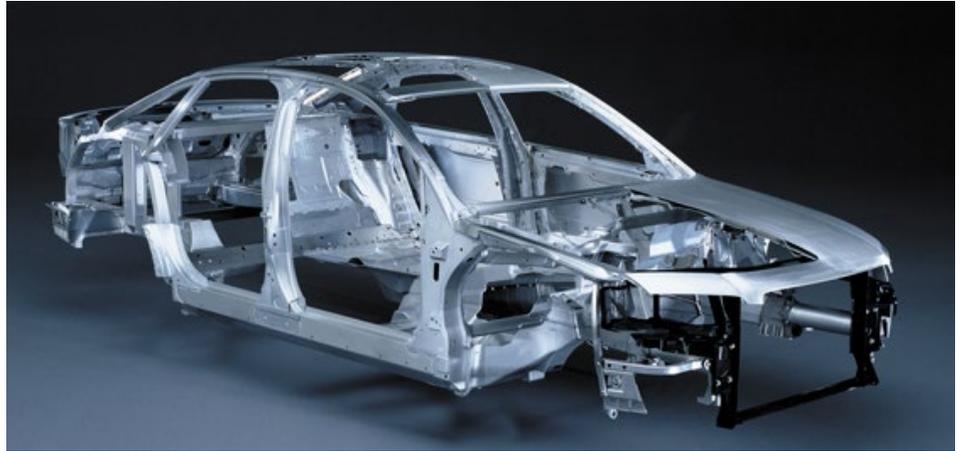
■ Carrocería en aluminio

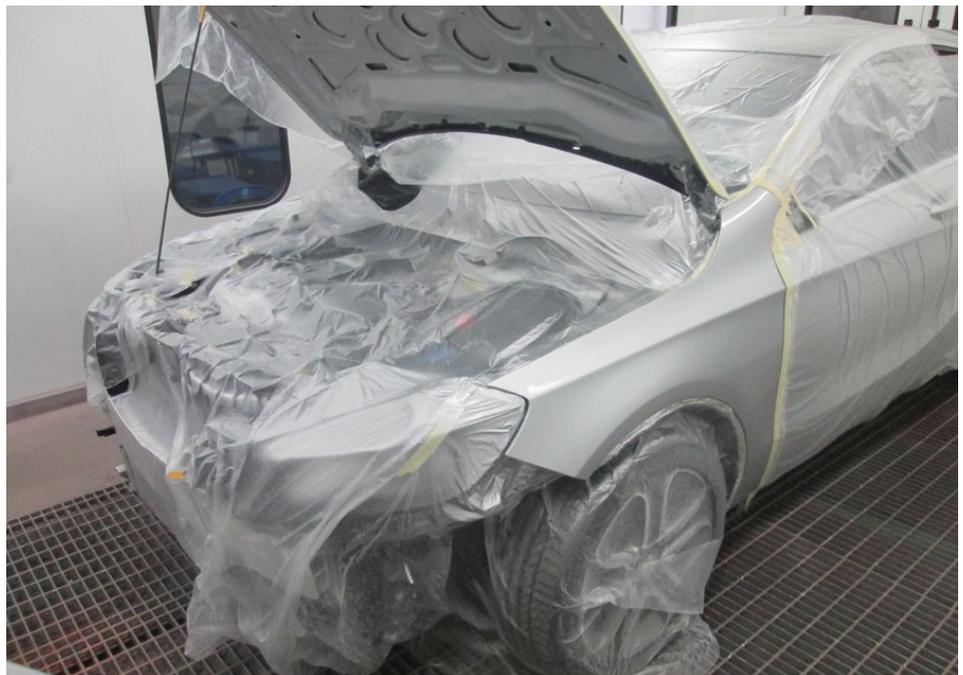
■ Vehículo con paneles de aluminio en proceso de pintura

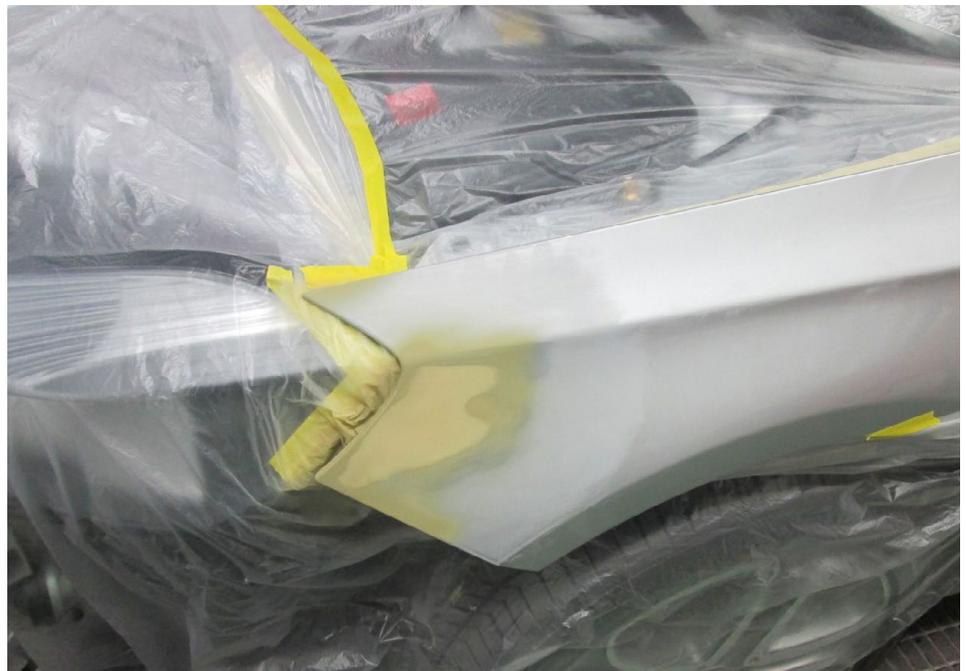
■ Preparación de la superficie de aluminio

- Los limpiadores y desengrasantes usados en el acero son aptos para usar en aluminio.
- Se debe tener especial cuidado con la presión aplicada sobre la lijadora para no causar deformaciones, pero eliminando la capa de óxido de aluminio, natural de este material.
- Es necesaria la aplicación de una imprimación como capa promotora de adherencia, en razón a que el aluminio presenta deficiencias en este aspecto.
- Los procesos subsiguientes a la preparación e imprimación de las superficies de aluminio, son semejantes al proceso de repintado en acero. ▴

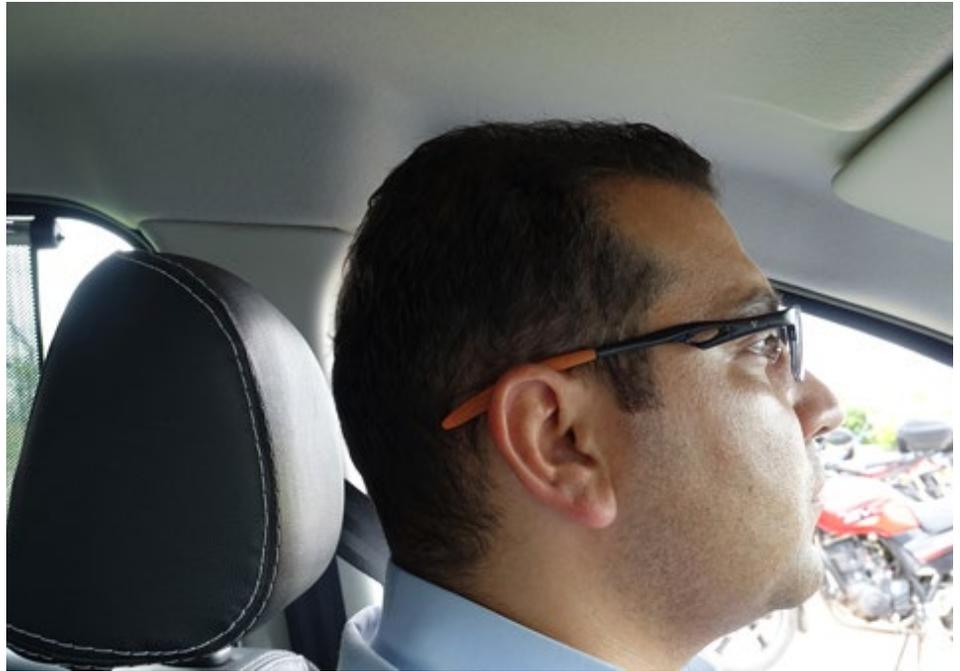
■ Mala posición del apoyacabezas al estar abajo y distante de la cabeza

Tras la colisión la cabeza se mueve hacia atrás hasta que encuentra el apoyo del reposacabezas: si está en la parte más baja, se produce una hiperextensión en el cuello debido a que el apoyacabezas actúa como un punto de palanca.

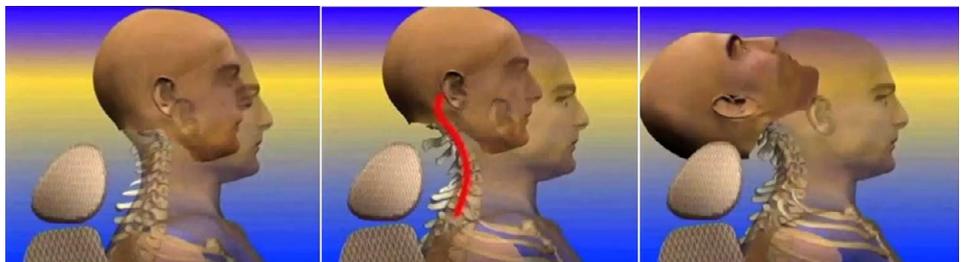
■ Retracción del cuello formando una "S"

Respecto de la distancia de la cabeza, con el fin de evitar que el cuello se doble como una "S", se debe ubicar lo más cerca posible de la cabeza, sin que este infiera en los movimientos normales del conductor. Se considera una distancia de 4 cm entre la cabeza

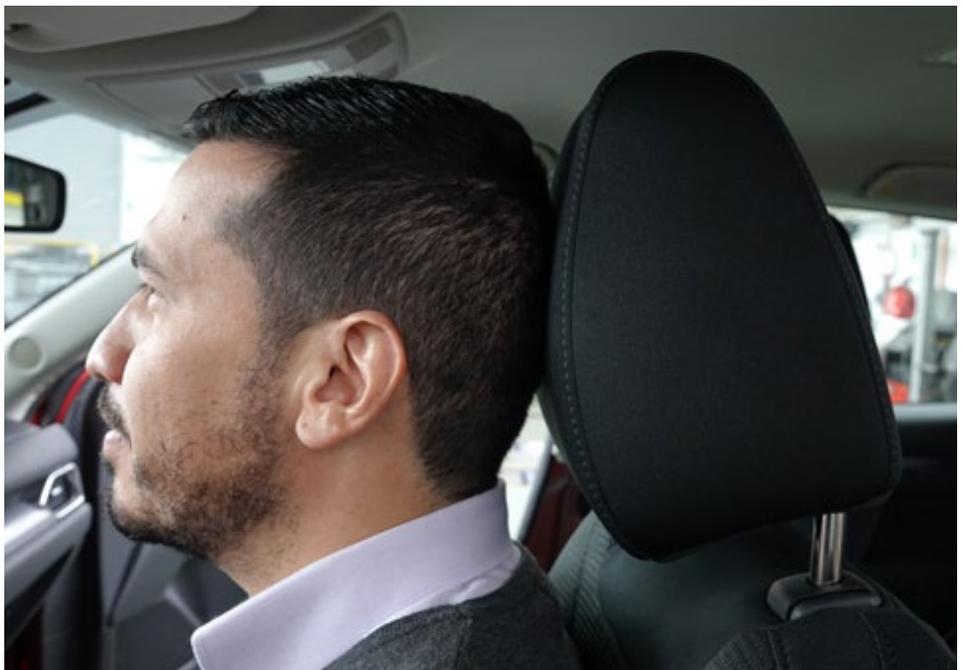
■ Ajuste perfecto de altura y distancia entre cabeza y apoyacabezas

En cuanto a la altura, idealmente se debe ajustar al centro de gravedad de la cabeza, algo que se consigue aproximadamente cuando el borde superior de los apoyacabezas queda a la misma altura que la parte alta de la cabeza. En ningún caso debe quedar por debajo de la línea de los ojos.

y los apoyacabezas. Evite separaciones entre cabeza y apoyacabeza mayor a 10 cm y verifique la inclinación del espaldar de la silla porque esto también afecta el alejamiento.

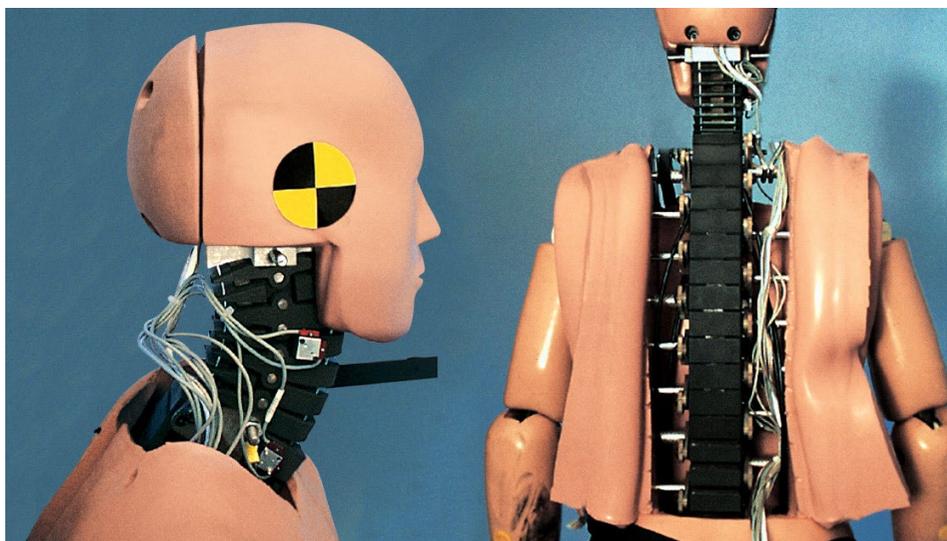
■ Dummy para evaluar las fuerzas en el cuello

El IIWPG desarrolló un protocolo para evaluar la combinación entre los asientos y los apoyacabezas y su influencia en la reducción de las lesiones en el cuello, producidas en las colisiones por alcance. Su método de evaluación tiene una medición estática y otra dinámica.

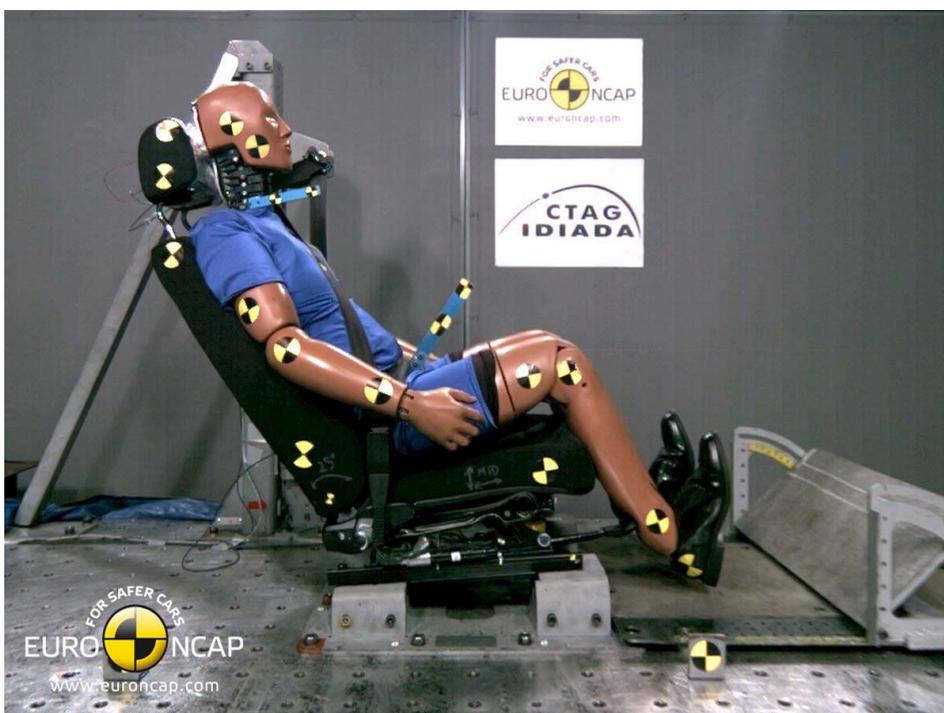
■ Dummy para pruebas dinámicas

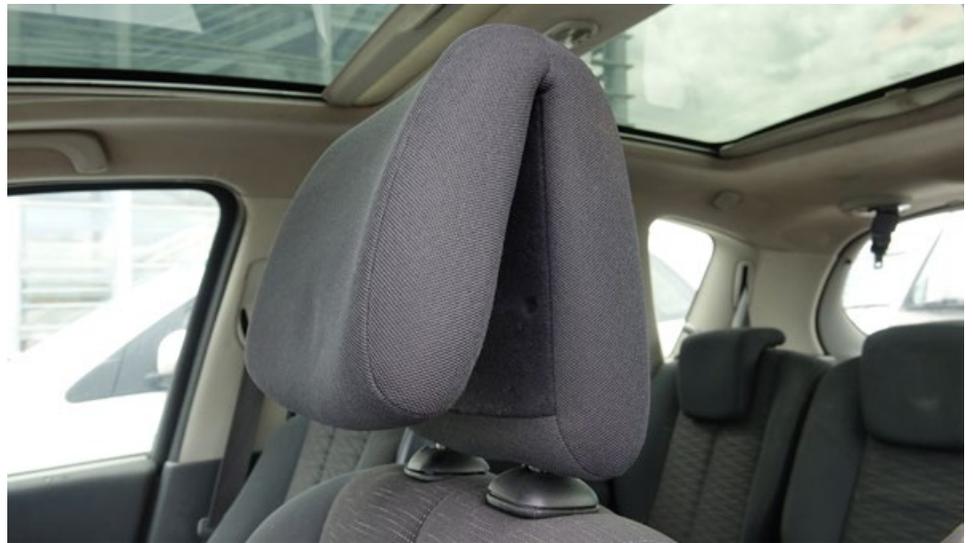
■ Nuevos sistemas de seguridad en apoyacabezas

Para mejorar los diseños de los apoyacabezas y así mejorar la seguridad, las marcas han desarrollado sistemas para evitar los esfuerzos en el cuello y disminuir las lesiones cervicales. Los sistemas que se han desarrollado son:

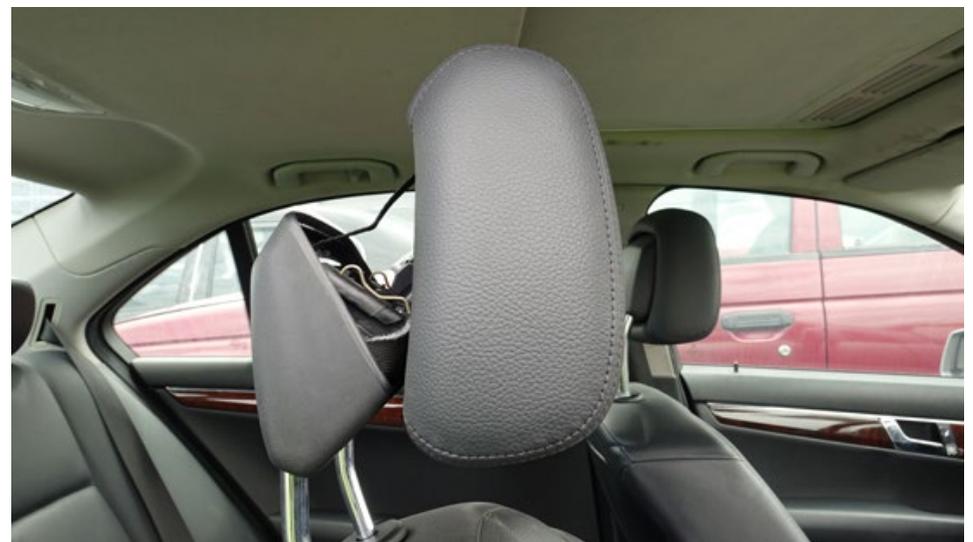
■ Apoyacabezas con sensor electrónico

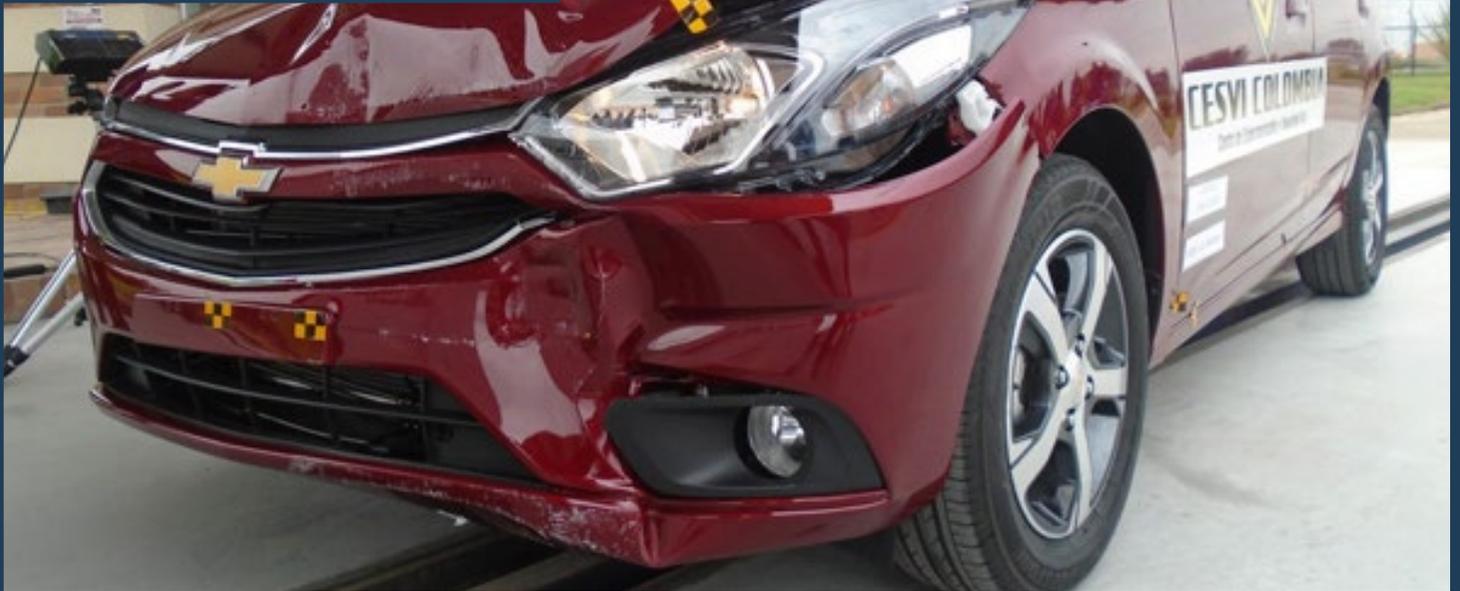
Características	Ensayo de impacto delantero
Velocidad de impacto:	15 + 1 km/h
Offset:	40%
Ángulo de Impacto:	10°
Lado de impacto:	Delantero izquierdo
Masa de barrera móvil:	N/A

Bajo las normas del RCAR (la asociación internacional de centros de investigación de las aseguradoras), los golpes de rampa que realiza Cesvi Colombia se hacen bajo condiciones controladas. La liberación de energía es similar a la que se presenta en un choque urbano contra otro vehículo a 40 km/h simulando una maniobra evasiva.

Este ensayo de impacto se basa en la norma propuesta por el RCAR, conocida como "*Low-speed structural crash test protocol*". Tal norma, que fue actualizada en julio de 2011, recrea la colisión estadísticamente más representativa y garantiza que las conclusiones y resultados obtenidos sean comparables no sólo internacionalmente, sino entre vehículos con características similares.

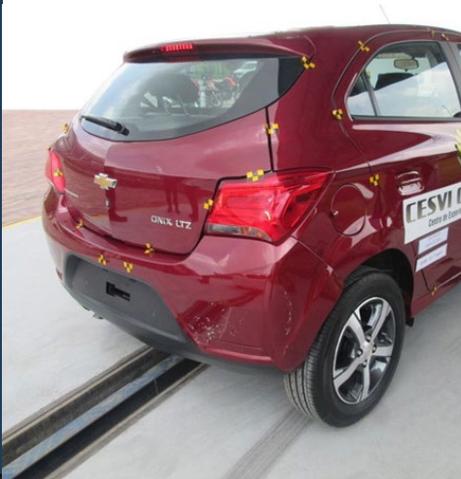
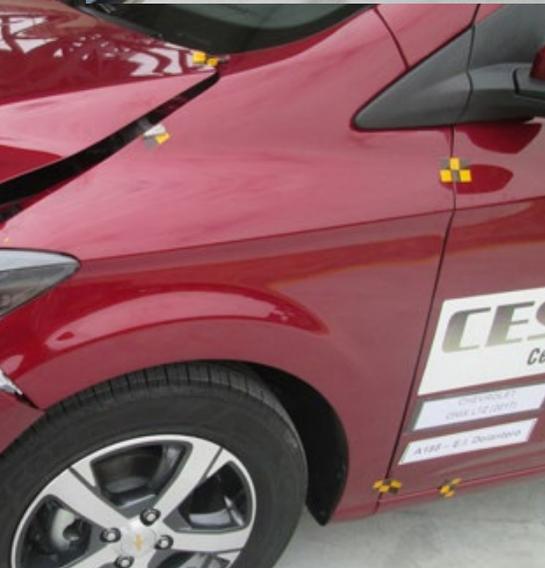
Características	Ensayo de impacto trasero
Velocidad de impacto:	15 + 1 km/h
Offset:	40%
Ángulo de Impacto:	10°
Lado de impacto:	Trasero derecho
Masa de barrera móvil:	1.400 kg

La falta de este par de elementos en el subcompacto deriva en que, en un choque urbano, a una velocidad de 40 km/h, que afecte el 40% de la parte trasera derecha y con una maniobra evasiva de 10 grados respecto del eje longitudinal del vehículo, se generen costosos daños que obligan a la sustitución del panel del piso, de la punta trasera derecha del chasis y del panel portastop del mismo lado, además de afectarse el sistema de escape.

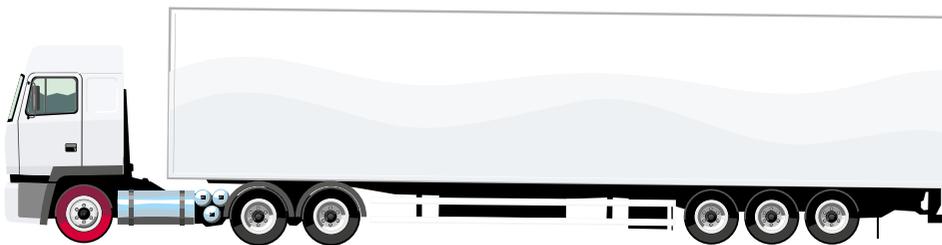
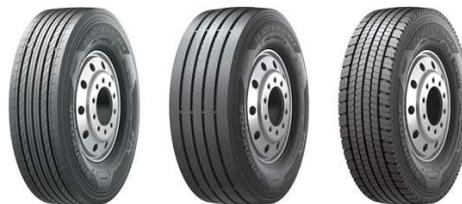
Las llantas direccionales se usan únicamente en el tren delantero. La característica plana del labrado la hacen muy suave para los virajes.

Los neumáticos para camiones están diseñados para obtener el máximo rendimiento según el lugar o eje en el que se instalen. Así, hay llantas direccionales, para el eje de tracción y para los ejes del remolque.

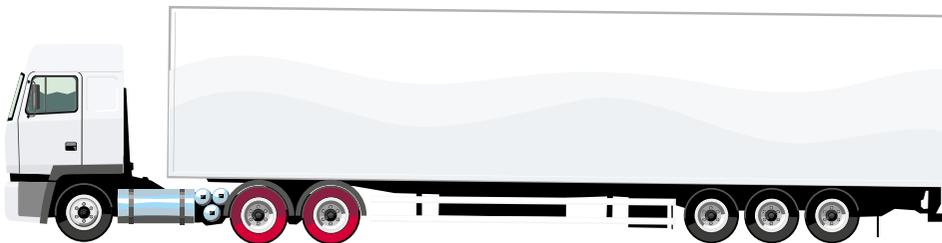
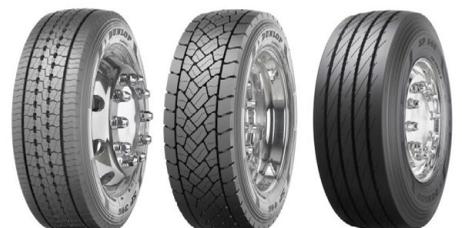
Por su parte, las de tracción se utilizan únicamente para el tren por el cual se aplica la potencia y el torque de motor a la calzada. Se reconocen por el labrado característico de surcos profundos intercalados a lo ancho de la banda de rodamiento que ayudan a evitar patinazos en superficies resbalosas.

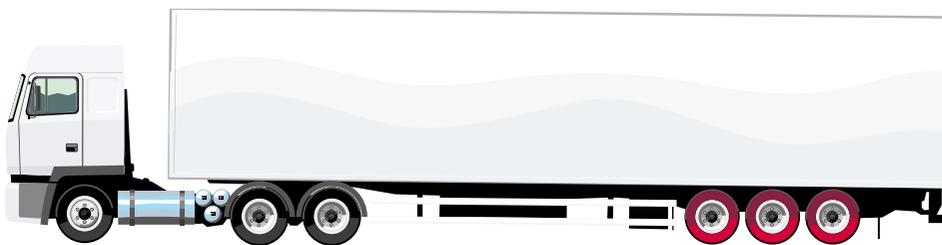
Por último, los neumáticos de remolque deben soportar fuerzas laterales y de frenado, además de cargas variables. Están diseñados para rodar sin esfuerzo de torsión, pero sí de compresión y centrífugo. Las paredes laterales reforzadas ayudan a proteger la carcasa de posibles daños por consecuencia del frenado.

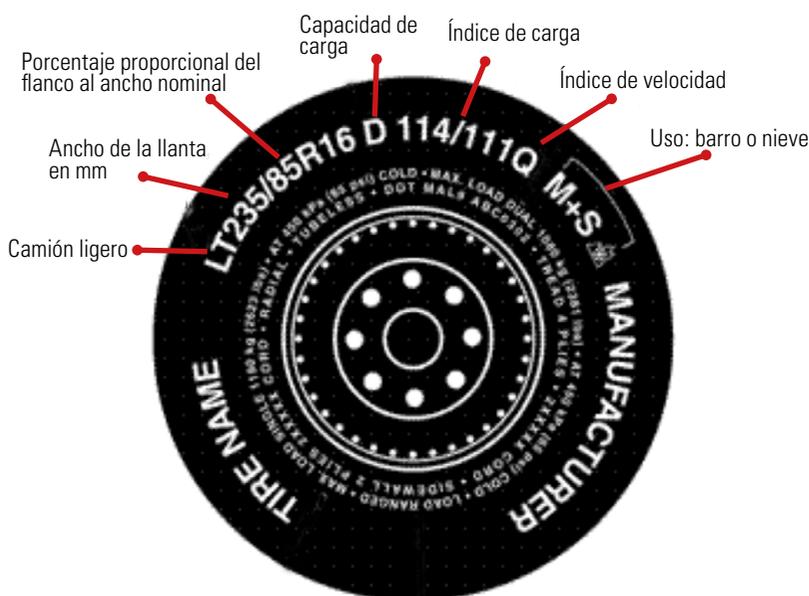
■ Nomenclatura de una llanta

El mercado también ofrece las llantas de doble servicio, que sirven indistintamente para el tren trasero o delantero. El labrado cuenta con surcos a lado y lado de la banda de rodamiento y dos surcos menores en el centro que destacan una zona de rodaje libre.

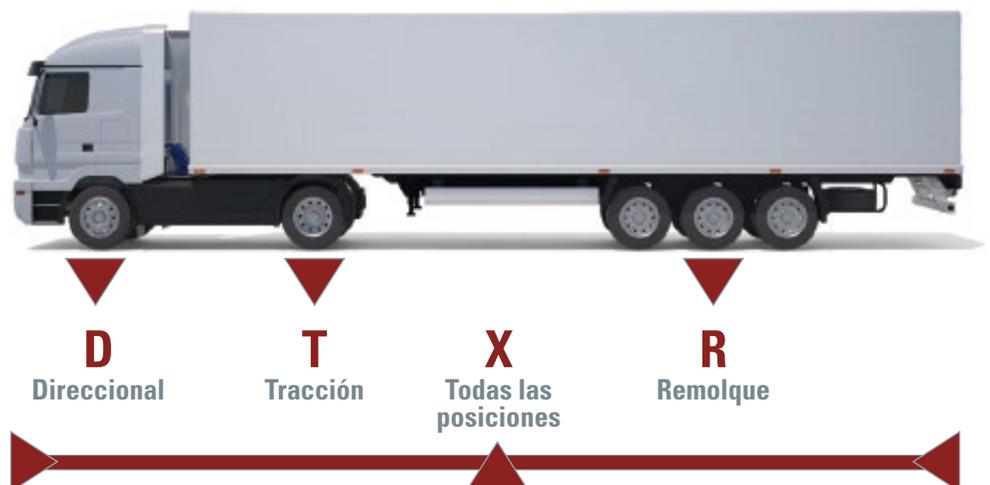
■ Esquema del código de posición de neumáticos

**El mercado FRT.** La sigla FRT aparece en algunas llantas y responde a lo indicado en la normativa europea 54: «Marcado 3.1.15». FRT hace referencia a los neumáticos específicamente concebidos para los ejes portadores (o ejes arrastrados). Esta normativa es aplicable a todos los neumáticos nuevos utilizados en territorio europeo: esto quiere decir que aquellos con la marca FRT están homologados únicamente para su montaje en los ejes portadores y que no pueden colocarse en el resto de ejes. ▲

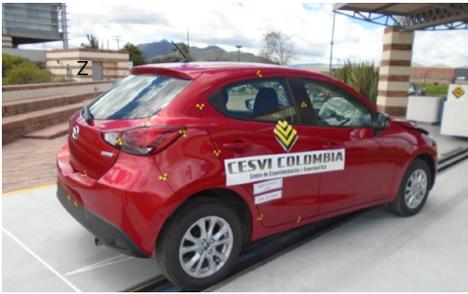
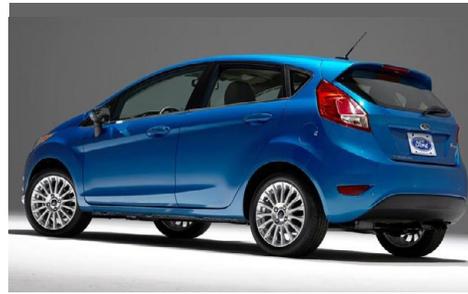
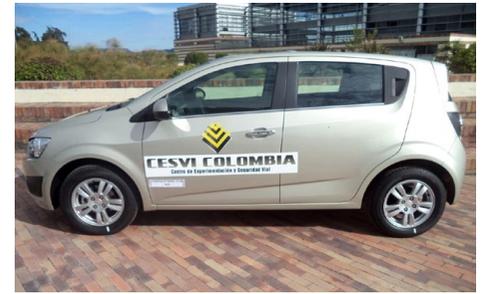
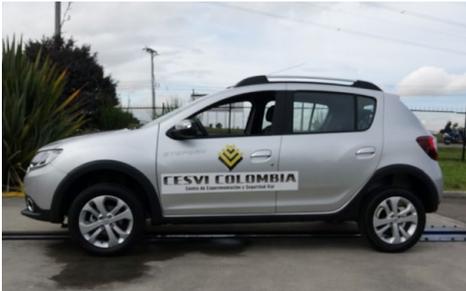
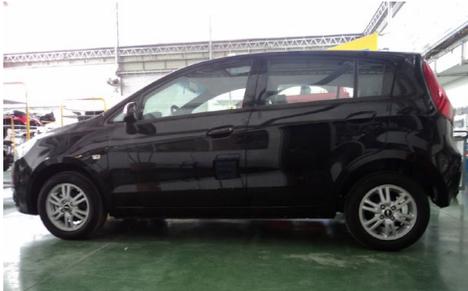
Compartimos los hallazgos de la investigación que realiza Cesvi Colombia en cuanto a la configuración de la estructura trasera de absorción de golpes de vehículos subcompactos.

Pero lo verdaderamente desconcertante es que, como se dijo, en virtud de que el compacto viene equipado con ambos elementos, no hay tal severidad de daños; en otras palabras, si el subcompacto viniera con su correspondiente caja de choques y soporte paragolpes, que en el mercado tiene un costo aproximado de 400.000 pesos, el ahorro en reparaciones sería de 2.400.000 pesos.
