CRASH

Edición No. 45 - Año 8 - Un producto Cesvi Colombia S.A.

100 golpes de rampa en Cesvi Colombia

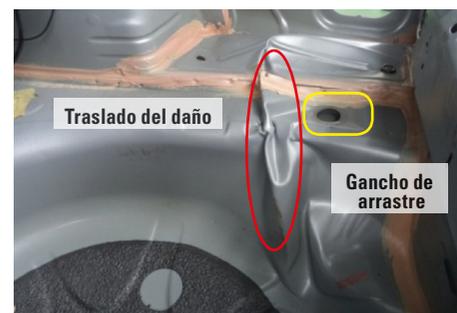
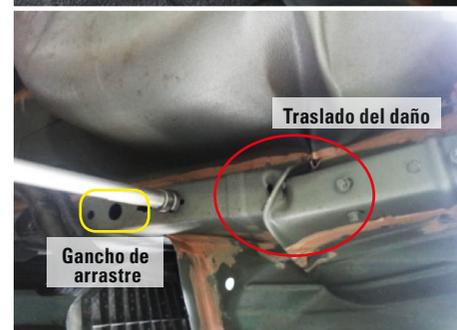
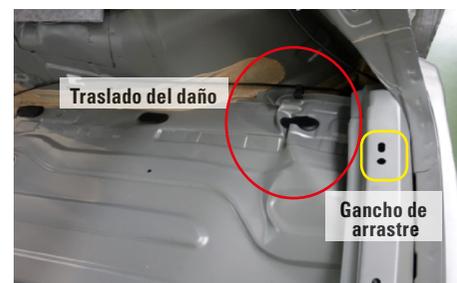
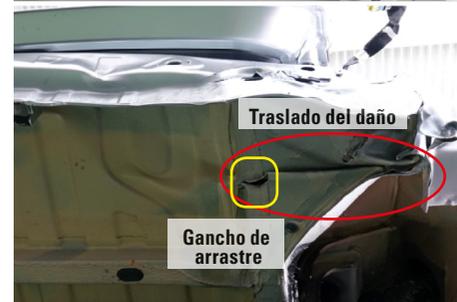
En el mercado local encontramos vehículos del segmento medio de automóviles y SUV que presentan este tipo de configuración, es decir, ubican el gancho de arrastre en la punta de chasis trasera.

Como resultado se evidencia que los daños de esta zona aumentan debido a este tipo de configuración, porque la energía del impacto se traslada sobre la sección longitudinal de la punta de chasis.

Los ganchos de tiro ubicados en las puntas de chasis se convierten en una pieza solidaria, volviéndola rígida y que, en principio, tiene la función de deformarse por secciones programadas. La consecuencia es que la energía del impacto se transfiere a secciones adyacentes, trasladando la deformación a otras piezas cuyo resultado es encarecer los costos de la reparación en vehículos con carrocería autoportante.

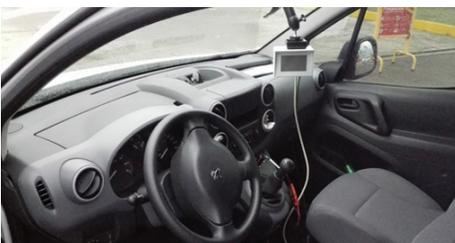
Para determinar el consumo de combustible se cuenta con un flujómetro que mide en tiempo real el volumen de combustible que pasa hacia el motor del vehículo. Este elemento se conecta a las líneas de alimentación y retorno que transportan el combustible hacia el motor.

■ Instrumentos de medición y control

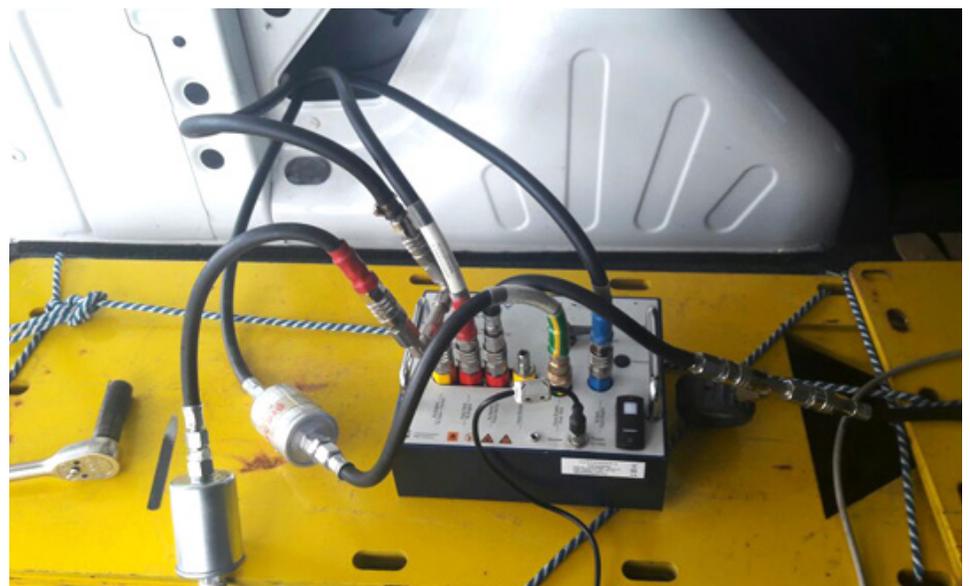
■ Instalación de equipo para la medición de combustible

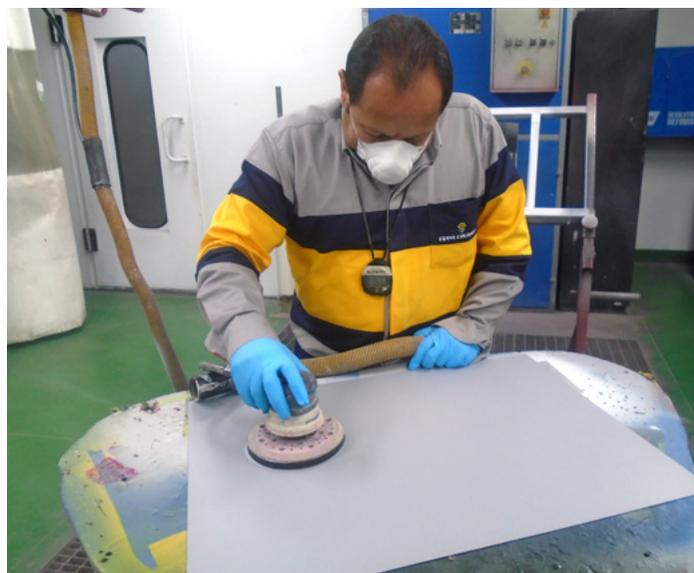
■ Prueba de lijado

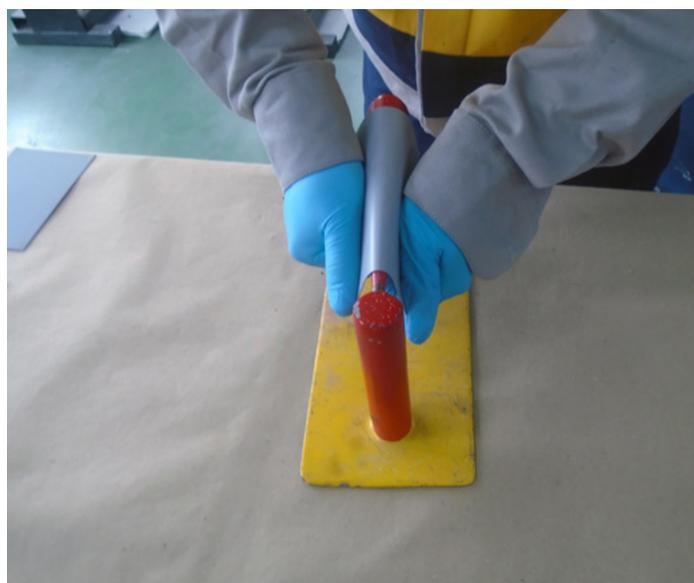
■ Prueba de flexibilidad

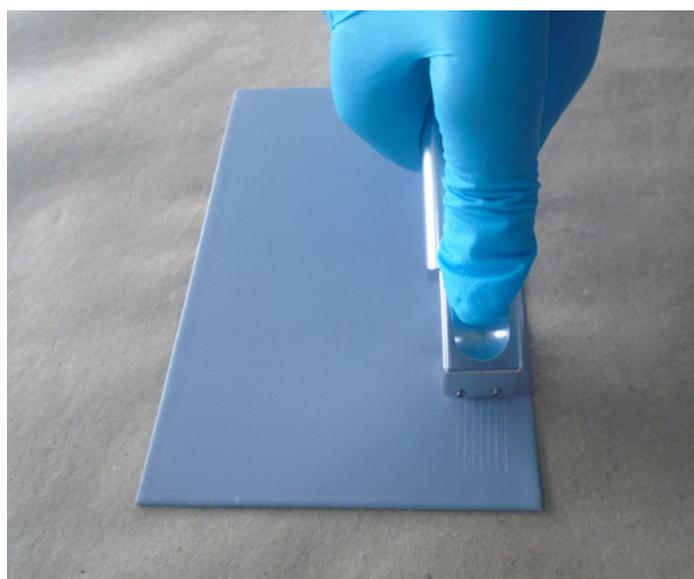
■ Prueba de adherencia

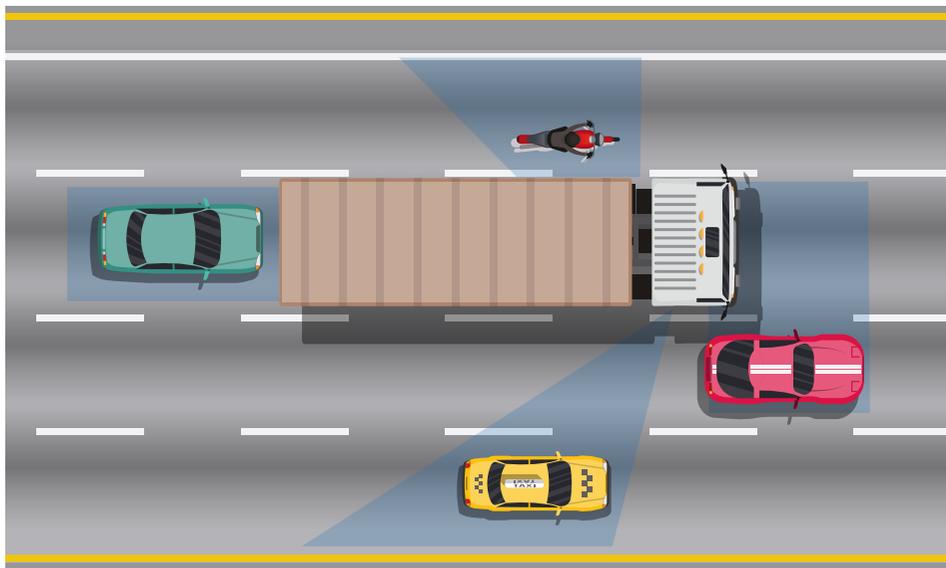
■ El conductor del camión no puede ver nada en la zona sombreada

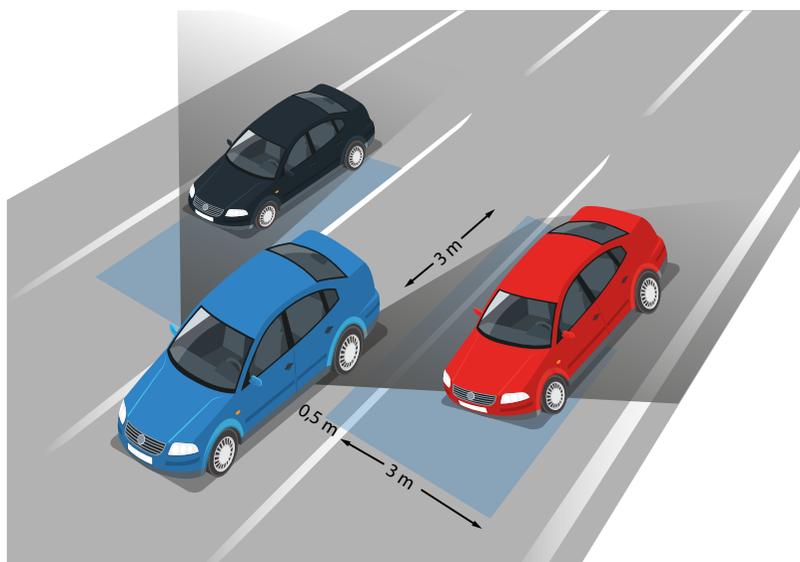
■ En los vehículos livianos también ha puntos ciegos

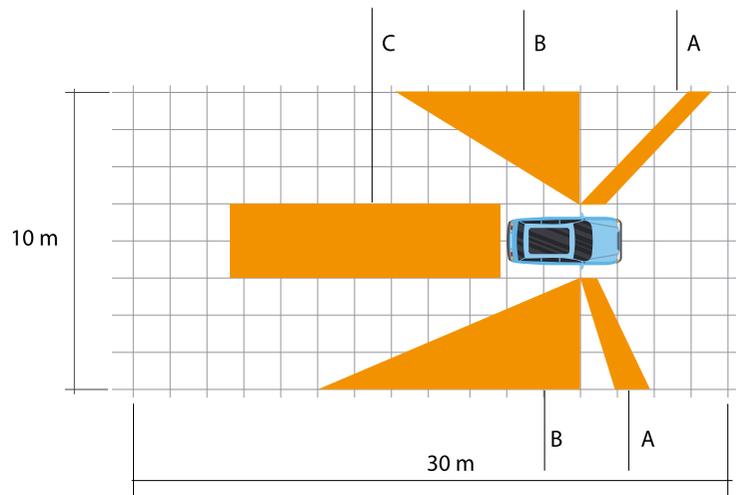
■ Invisibilidad. Las zonas delantera, lateral y trasera que no puede ver el conductor.

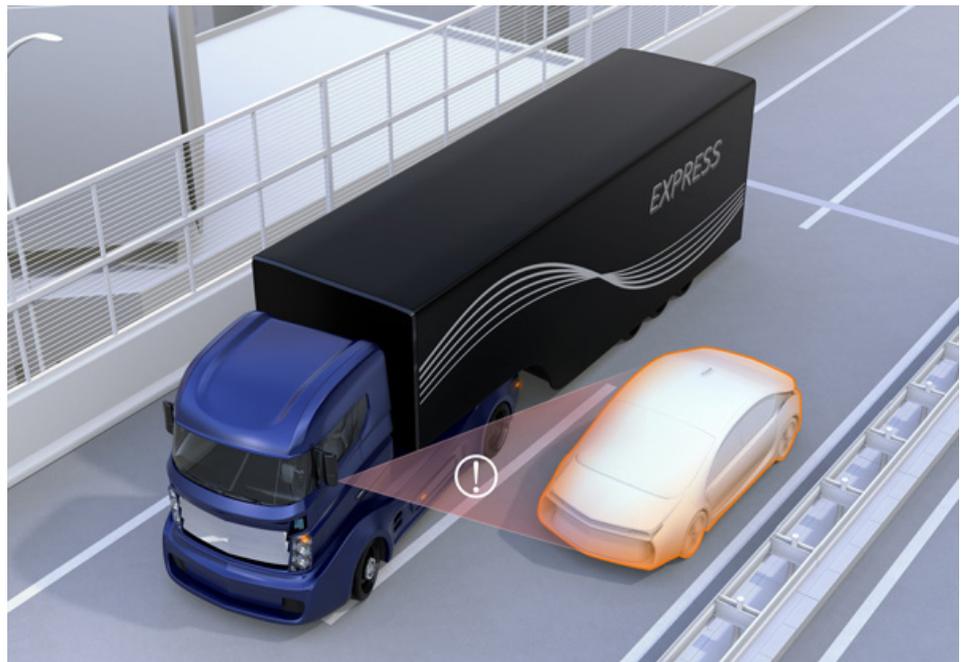
■ Los sistemas de ayuda de vista lateral evitan accidentes al cambiar de carril

También se puede acudir a las últimas tecnologías como los sistemas ADAS, en virtud de los cuales, mediante sensores de radar (llamados *Blind Spot Monitor*), se le avisa al conductor la proximidad de un vehículo en el área de los puntos ciegos.

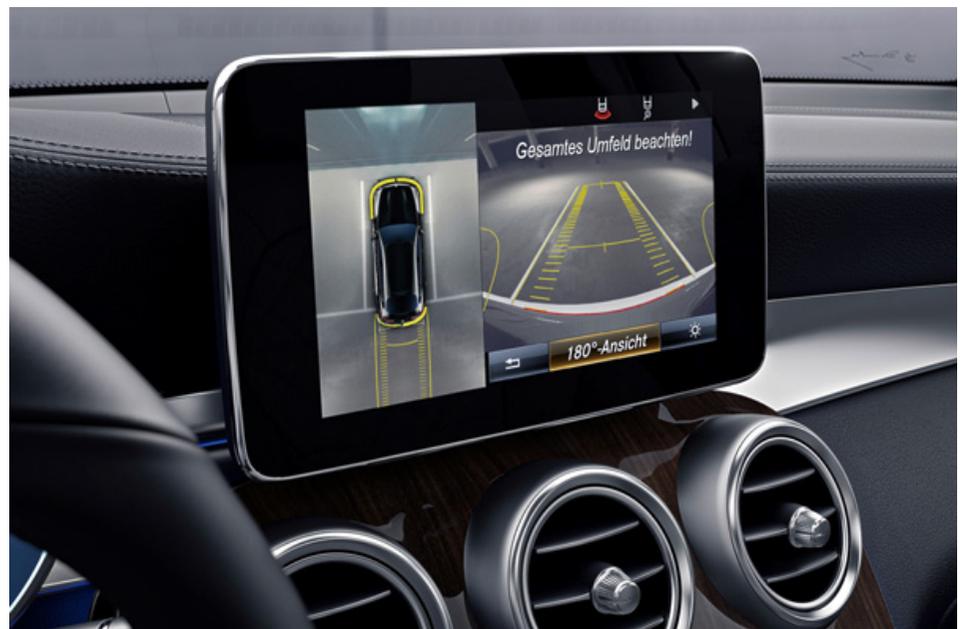
■ Los asistentes de parqueo ayudan a visualizar puntos inalcanzables para el que conduce

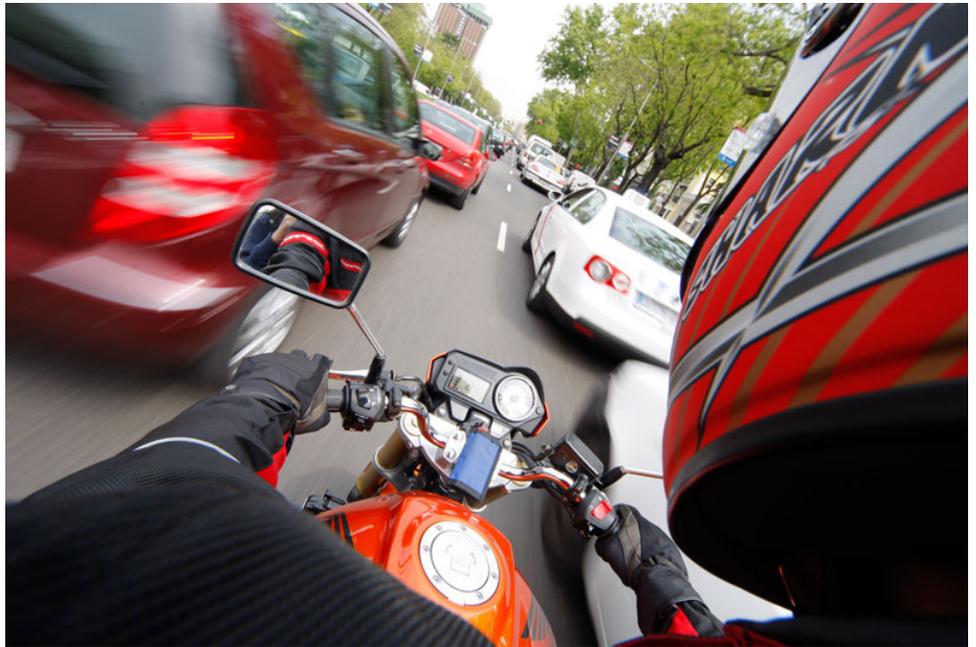
■ **Enemigo invisible.** Las motos circulando en paralelo a los autos ingresan en ángulos ciegos

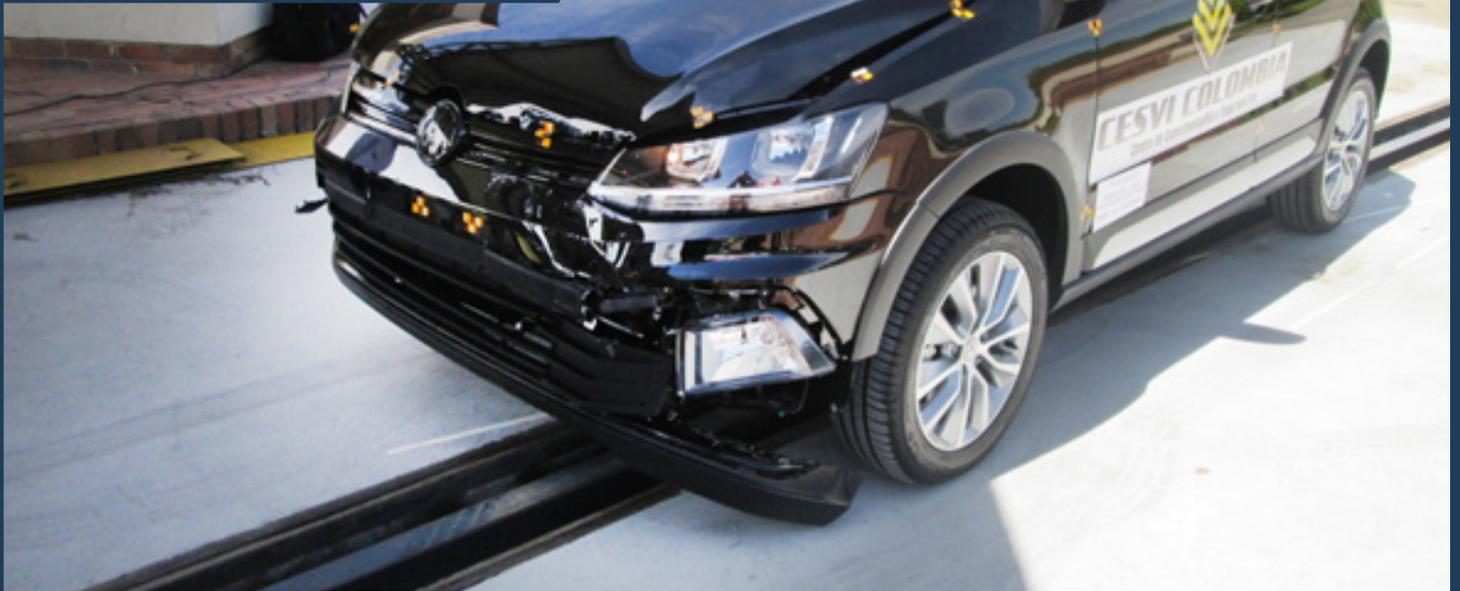
Características	Ensayo de impacto delantero
Velocidad de impacto:	15 + 1 km/h
Offset:	40%
Ángulo de Impacto:	10°
Lado de impacto:	Delantero izquierdo
Masa de barrera móvil:	N/A

Bajo las normas del RCAR (la asociación internacional de centros de investigación de las aseguradoras), los golpes de rampa que realiza Cesvi Colombia se hacen bajo condiciones controladas. La liberación de energía es similar a la que se presenta en un choque urbano contra otro vehículo a 40 km/h simulando una maniobra evasiva.

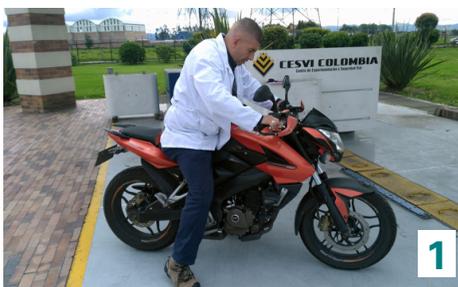
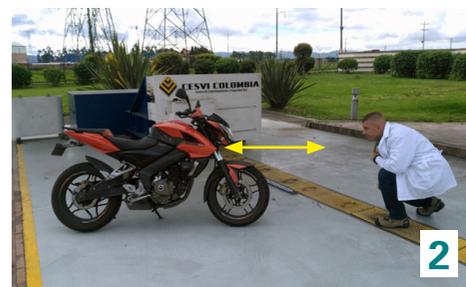
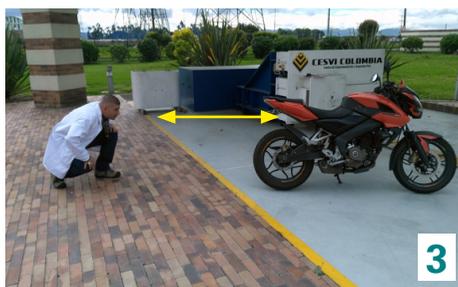
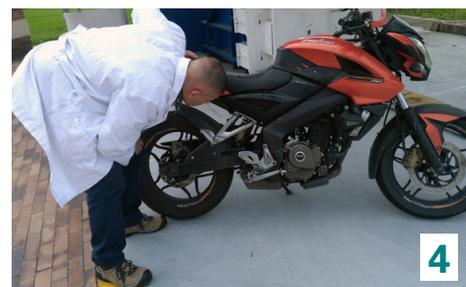
1. Movimiento ascendente y descendente para comprobación preliminar del estado de la suspensión delantera.

2. Verificación del alineamiento general de la moto partiendo de la sección delantera del automotor para así proyectar hacia la parte trasera, y viceversa, observando de forma cualitativa alguna deformación en la estructura y si esta tiene la magnitud para ser evidenciada.

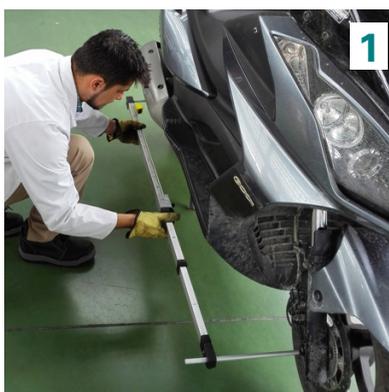
2. Paralelismo entre las horquillas: con la motocicleta en posición vertical, ubíquese lateral a ella e intente alinear los contornos de las barras de suspensión; si no es posible, es un indicio de que las barras o las tijas podrían estar deformadas.

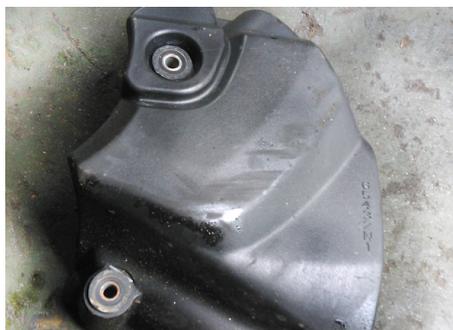
La característica del **Daño leve** es que presenta pérdida leve de material por causa de abrasión.

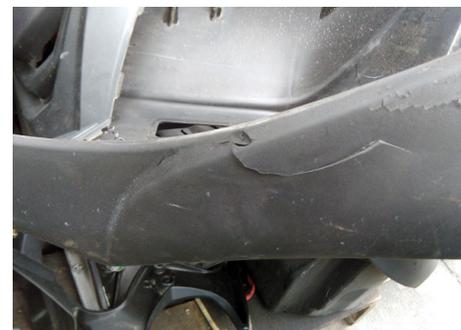
Por su parte, el **Daño medio** presenta fisuras sin pérdida de material sobre la superficie.

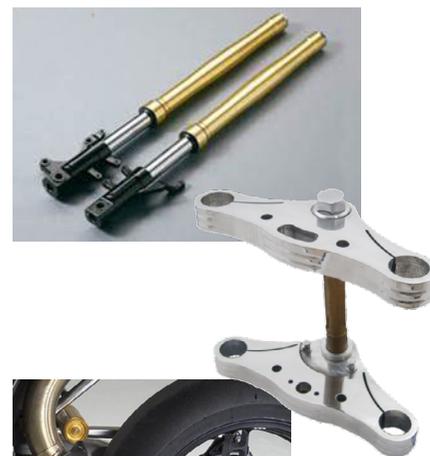
1. Las **barras de la suspensión** para verificar deformaciones o flexiones y de allí determinar su sustitución o arreglo. De igual forma determinar fisuras o fugas de aceite y, de acuerdo con lo observado, realizar el remplazo de empaques o la sustitución de la botella.

2. Así mismo, comprobar que las **tijas** se encuentren en planitud y que no presenten fisuras.

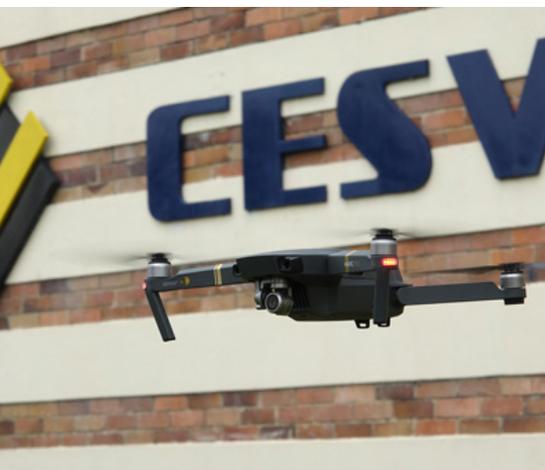
Las plataformas hacen referencia al tipo de dron, en donde se encuentran los de ala fija (A) y con multirrotores (B) que corresponden a los más conocidos comercialmente.

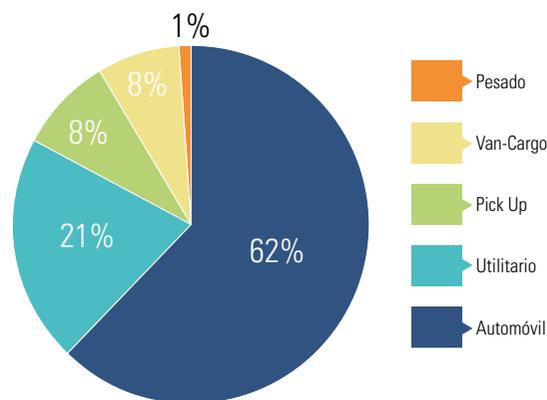
■ Ensayos realizados por tipo de vehículo

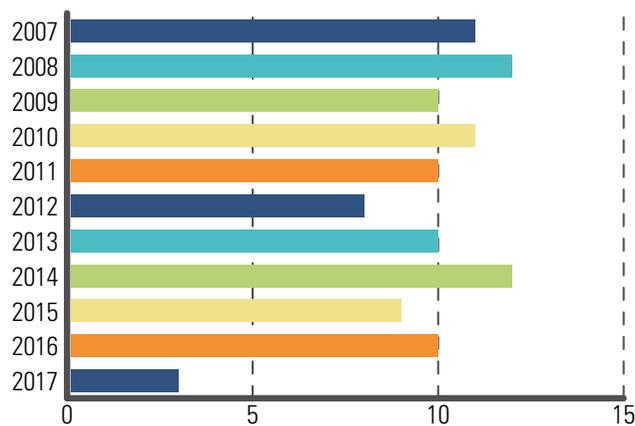
■ Cantidad de vehículos analizados por año

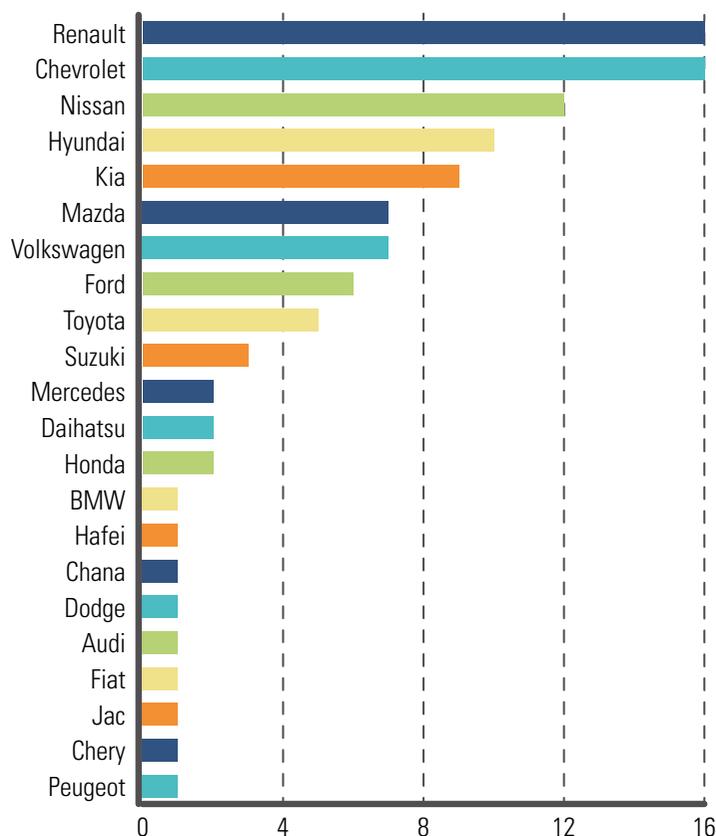
■ Participación por marcas

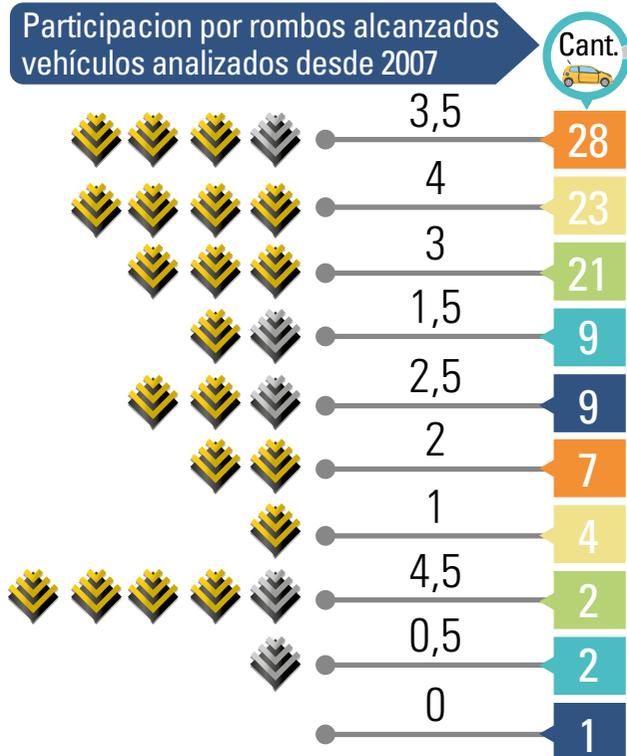
■ Distribución de resultados alcanzados ICRV (rombos) por cantidad de vehículos analizados

El índice es una escala de 0 a 5 rombos, en donde 0 es la calificación más baja y 5 la más alta posible. Los rangos de calificación aumentan o disminuyen en cantidades de media unidad (0,5), en donde el rombo amarillo (👉) representa una unidad y el gris (👎), media. Una calificación de cinco rombos representa el más económico costo de reparación respecto del valor comercial del vehículo, mientras que medio rombo indica el más oneroso.
