# AUTO CRASH

## ESPECIAL 1<sup>ER.</sup> FORO VEHÍCULOS ELÉCTRICOS E HÍBRIDOS DE COLOMBIA

Septiembre 2019 • Edición N° 56 • Año 10  
ISSN: 2145-8677

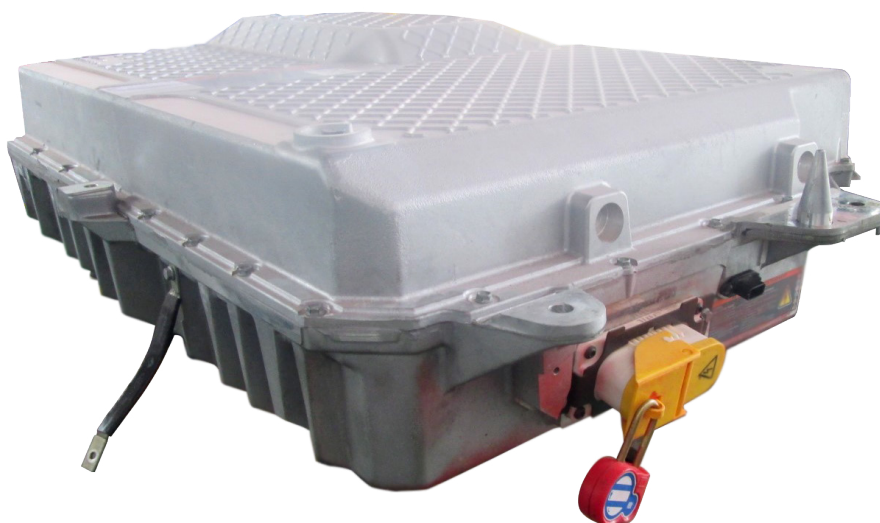
■ Batería - Kangoo ZE

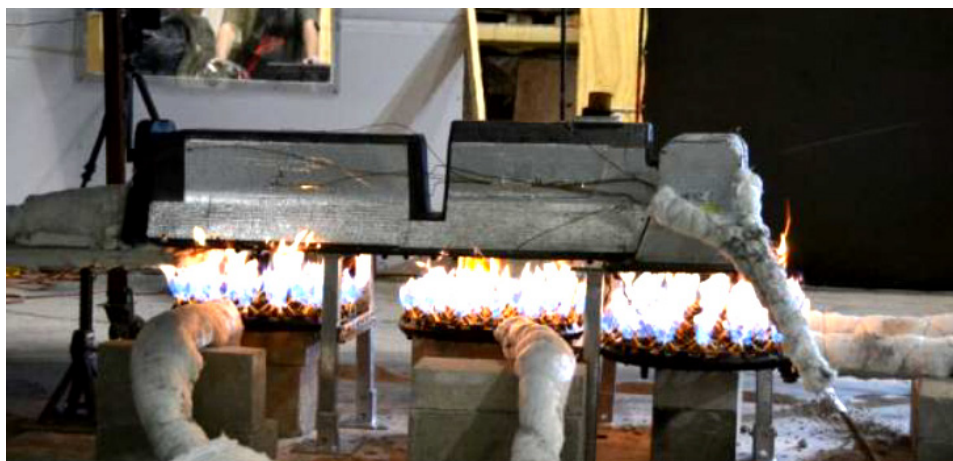
■ Inicio de prueba de conflagración de batería de iones de litio vehículo Chevrolet-Volt, bajo la normativa HRR

Recientemente, la Fundación de investigación de protección contra incendios (*Fire Protection Research Foundation*), ubicada en Massachusetts, EE. UU., desarrolló una prueba controlada en la que realizaron la incineración de una batería de iones de litio con el fin de identificar los riesgos, reacciones físicas y comportamiento al ser expuesta a altas temperaturas y simular la conflagración de un vehículo eléctrico.

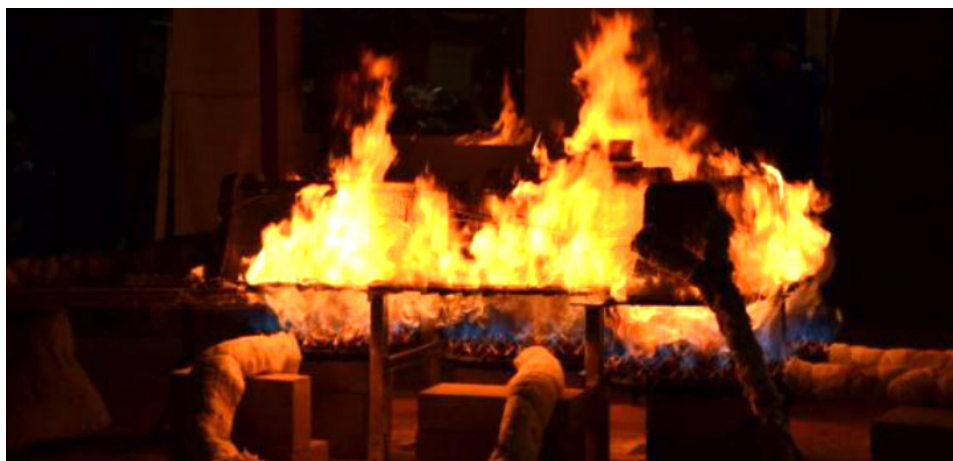
■ Conflagración total, batería de iones de litio vehículo Chevrolet-Volt, bajo la norma HRR

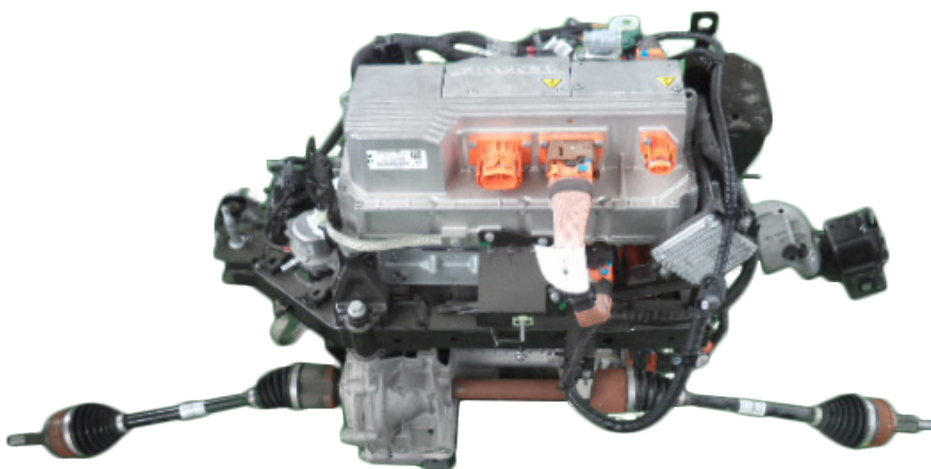
■ Motor eléctrico - Kangoo ZE.

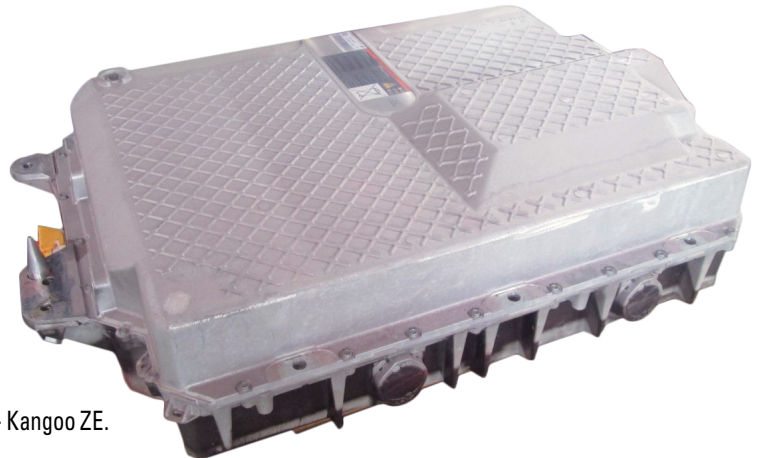
Conjunto de celdas de iones de litio que almacenan la corriente para alimentar los motores eléctricos.

■ Batería - Kangoo ZE.

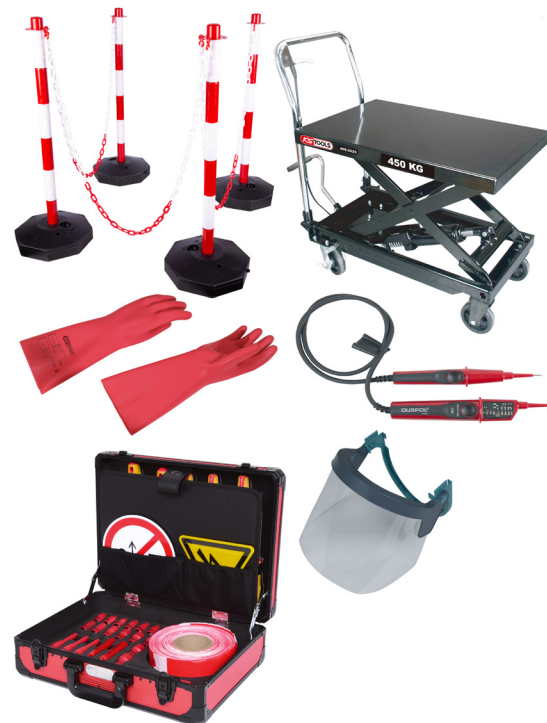
■ Elementos de seguridad.

**Protección individual:** guantes aislantes y botas de alta tensión dispuestos para trabajar con tensiones sobre los 500 voltios. Comprobador de ausencia de tensión, elemento indispensable para verificar la ausencia de tensión antes de intervenir el vehículo. Casco o máscara de protección facial, recomendable cuando existe el riesgo de cortocircuito que pueda generar chispazos eléctricos que afecten los ojos o el rostro.

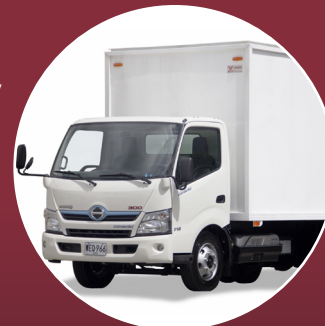
## Camión eléctrico Stärk

Los camiones Stärk cuentan con 4.1 toneladas de capacidad de carga, son los únicos en Latinoamérica 100% eléctricos con baterías de litio y una autonomía aproximada de 180 kms en condiciones normales de uso en procesos de distribución urbana, disponibles únicamente para renting en Colombia.

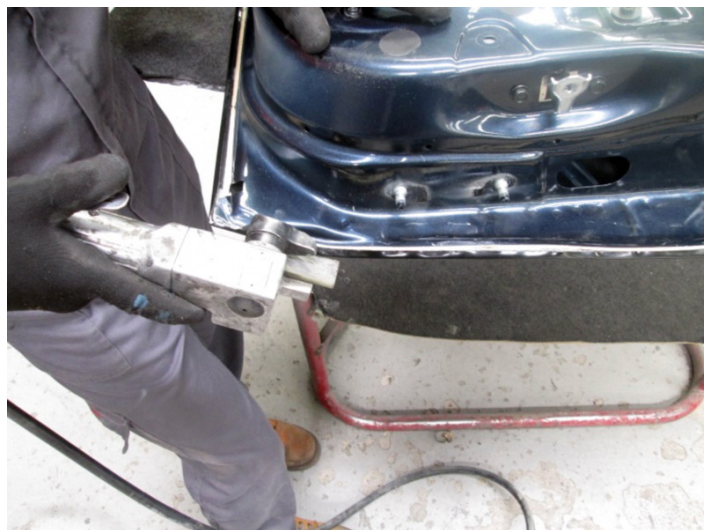
## La DS2000 Astro Pneumatic herramienta para el desmontaje de tableros

Partes de la herramienta:

1. Carcasa.
2. Palanca de accionamiento.
3. Cuchilla de prensa.
4. Base de nylon.
5. Cabeza angular.
6. Entrada de alimentación de aire.

Esta herramienta neumática permite realizar la remoción de los tableros de puerta de vehículos; esta herramienta se destaca al ser fabricada con materiales como el aluminio, lo que hace sea fácil de manipular por el técnico reparador debido a su diseño y peso liviano.

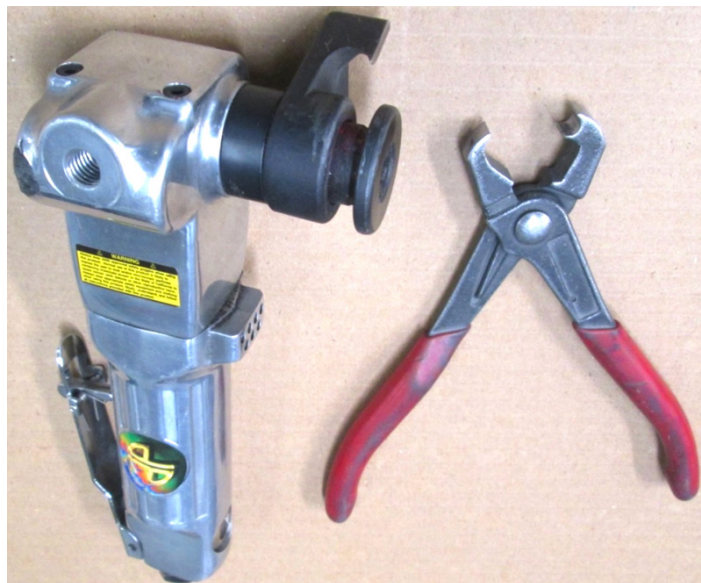
### DS2000 tiempos medios empleados en el proceso de desmontaje del tablero

Las pruebas realizadas tienen como objetivo ensamblar y desmontar los tableros de puerta empleando las herramientas neumáticas DS1000 y DS2000 de Astro Pneumatic Tool Company. A continuación, se comparten los resultados obtenidos al realizar la comparación de los métodos de ensamble cuando se emplean estas dos herramientas neumáticas versus el método tradicional.

- Con base a las pruebas realizadas, se pudo establecer que el uso de la herramienta DS2000 redujo en un 66% en el tiempo de desensamble del tablero comparado con el método tradicional de corte con sierra pulidora; de la misma forma en el proceso de ensamble donde se utilizó la DS1000 el tiempo de operación tuvo una disminución del 76%, es decir que con el uso de estas herramientas el tiempo empleado para la sustitución de un tablero se disminuye aproximadamente en un 71% en comparación de los métodos tradicionales.

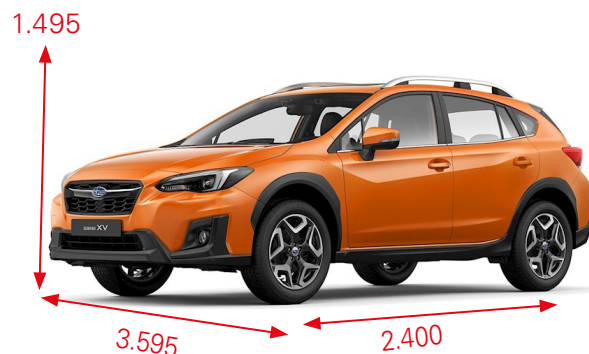
Teniendo en cuenta las tendencias de siniestralidad, comerciales y otros factores, Cesvi Colombia realizó el ensayo de impacto de la versión Subaru XV 2.0 CVT Eyesight, la cual cuenta con un sistema de seguridad activa basada en cámaras estereoscópicas de video, que detectan carros, motos, ciclistas, peatones u obstáculos estáticos, e intervienen en acelerador y frenos en caso de ser necesario para prevenir accidentes.

**P**resentada en el salón del automóvil de Shanghai 2011, la SUV XV de Subaru se caracteriza por un diseño tipo hatch-back 5 puertas, que continúa con la tercera generación del modelo Impreza. Con un diseño más fino que la hace lucir más deportiva, la SUV XV cuenta con un motor 2.0i Boxer, 4 cilindros, 16 válvulas DOHC a gasolina y se comercializa en Colombia en 3 versiones: Style, Dynamic y Eyesight.

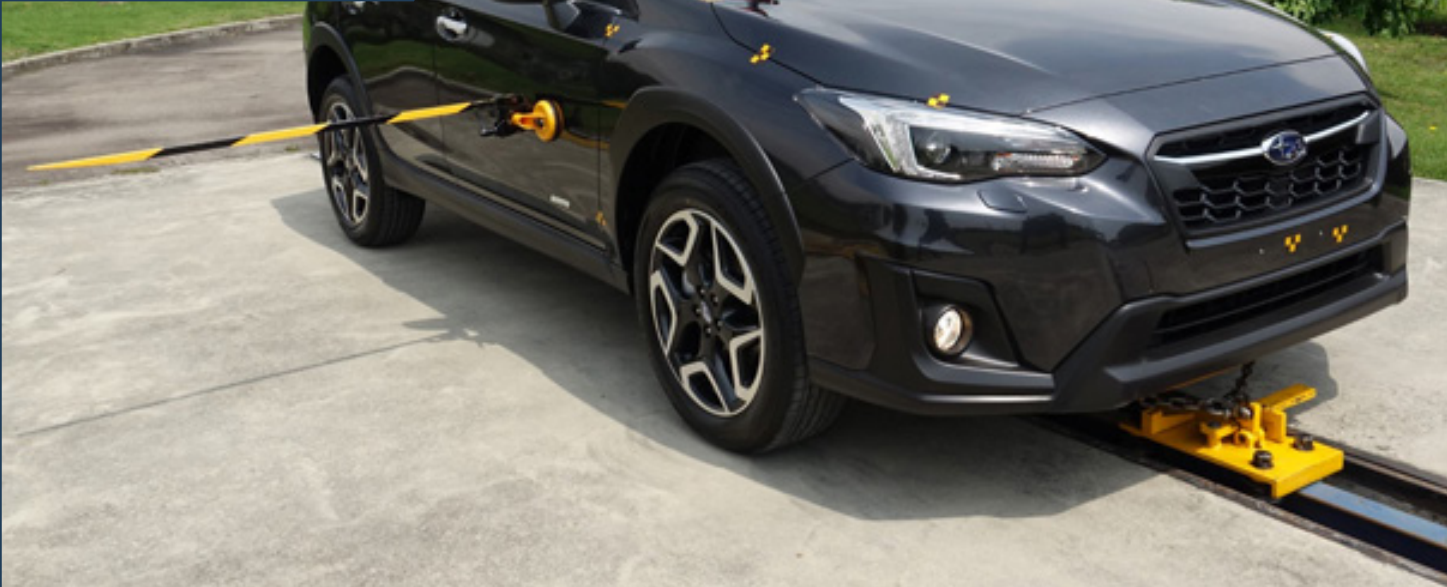
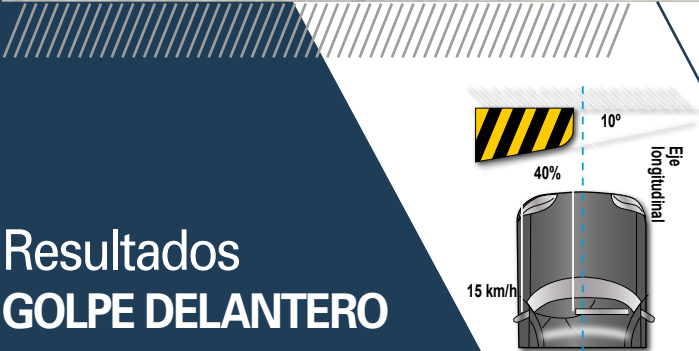
| Características | Ensayo de impacto delantero |
| Velocidad de impacto: | 15 + 1 km/h |
| Offset: | 40% |
| Ángulo de Impacto: | 10° |
| Lado de impacto: | Delantero izquierdo |

Bajo el estándar del RCAR (la asociación internacional de centros de investigación de las aseguradoras), los golpes de rampa que realiza Cesvi Colombia se hacen bajo condiciones controladas. La liberación de energía es similar a la que se presenta en un choque urbano contra otro vehículo a 40 km/h simulando una maniobra evasiva.

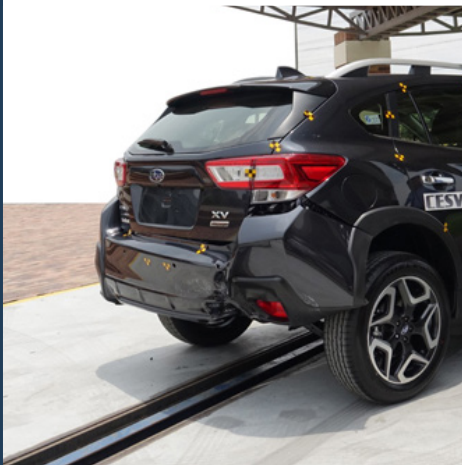
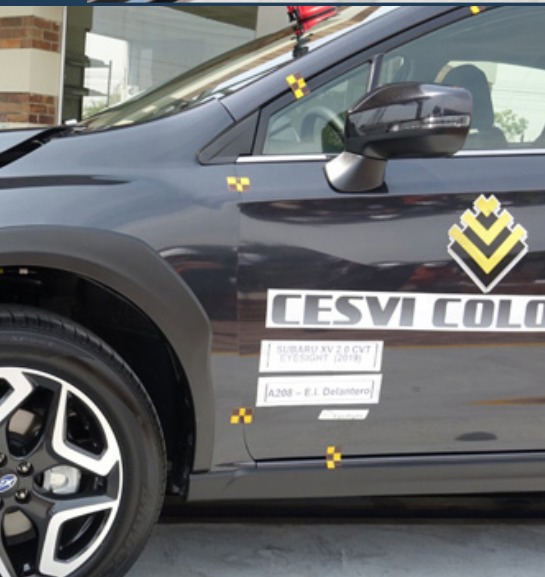
## Características Ensayo de impacto trasero

| Velocidad de impacto: | 15 + 1 km/h |
| Offset: | 40% |
| Ángulo de Impacto: | 10° |
| Lado de impacto: | Trasero derecho |
| Masa de barrera móvil: | 1.400 kg |

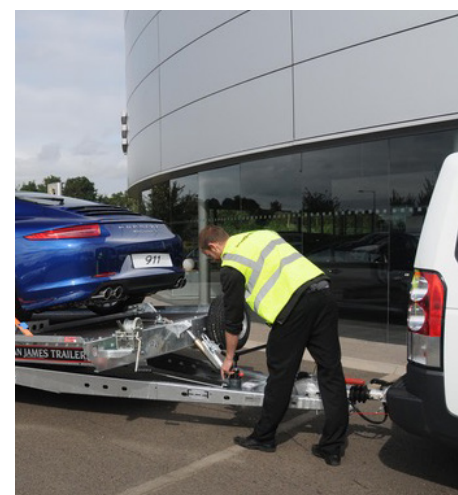
### Imágenes tomadas de los manuales de asistencia de Nissan Leaf y Hyundai IONIQ

**15.** Los mecanismos de tracción o herramientas de anclaje deben estar orientados y ubicados para que no estén en contacto con ninguna pieza del sistema de la suspensión, dirección, frenos, alto voltaje o refrigeración.▲
