# AUTO

# CRASH

Edición No. 61- Año 12 - Un producto Cesvi Colombia S.A.

## LA SEGURIDAD Y LA REPARABILIDAD DEBERÍAN IR DE LA MANO

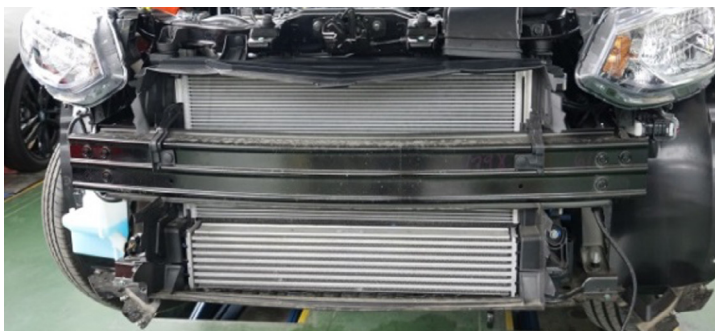
■ Sección delantera del Chevrolet Ónix Turbo.

- Posee un absorbedor en polipropileno encajado a presión entre el paragolpes delantero y su soporte para la absorción de energía.
- El soporte paragolpes se fija a la carrocería por medio de tornillos, pero no cuenta con elementos diseñados para la absorción de energía.
- Los componentes estructurales son la traviesa superior, traviesa inferior y puntas de chasis, estos cuentan con elementos concentradores de esfuerzo para la absorción de energía como se puede apreciar en la siguiente imagen:

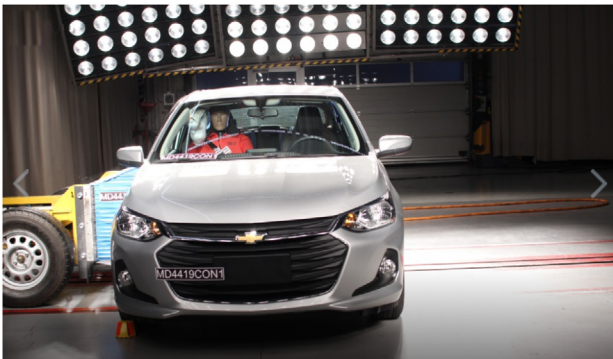
### ■ Calificación Latin Ncap Chevrolet Ónix Turbo.

Luego del ensayo de impacto en cuanto a la reparabilidad se establecen los siguientes aspectos:

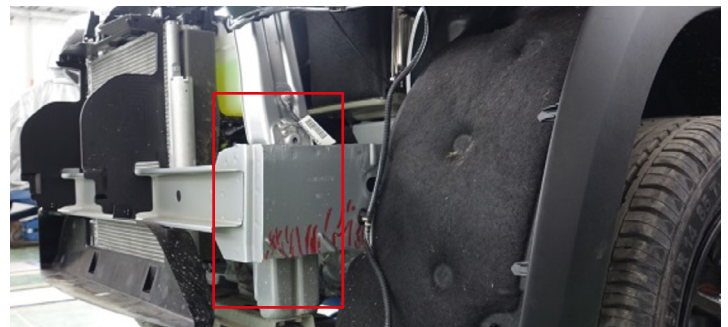
### ■ Punta de chasis delantera derecha con elementos concentradores de esfuerzos y soporte paragolpes con ausencia de elementos diseñados para la absorción de energía.

- El soporte paragolpes se encuentra fijado a la carrocería mediante soldadura de puntos por resistencia, sin tener elementos diseñados para la absorción de energía como puntos concentradores de esfuerzo, *crash box* o absorbedor de impacto.
- Dentro de los componentes estructurales están la travesa superior, la travesa inferior, travesaños y puntas de chasis y poseen elementos concentradores de esfuerzo para la absorción de energía, como se puede apreciar en la siguiente imagen:

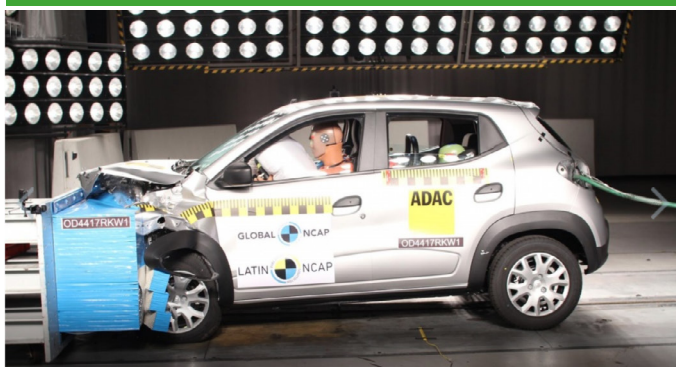
Renault Kwid + 4 Airbags  
Noviembre-2017

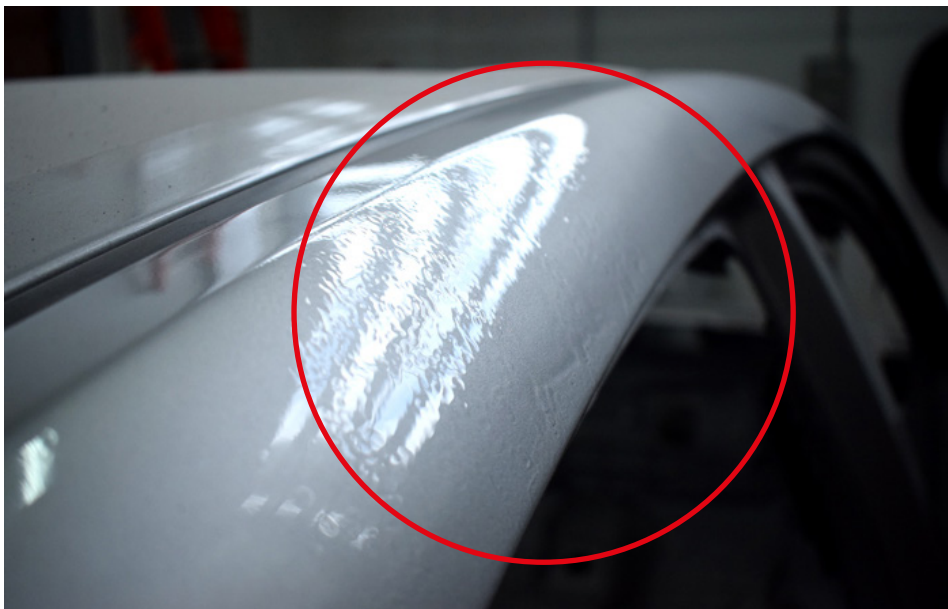
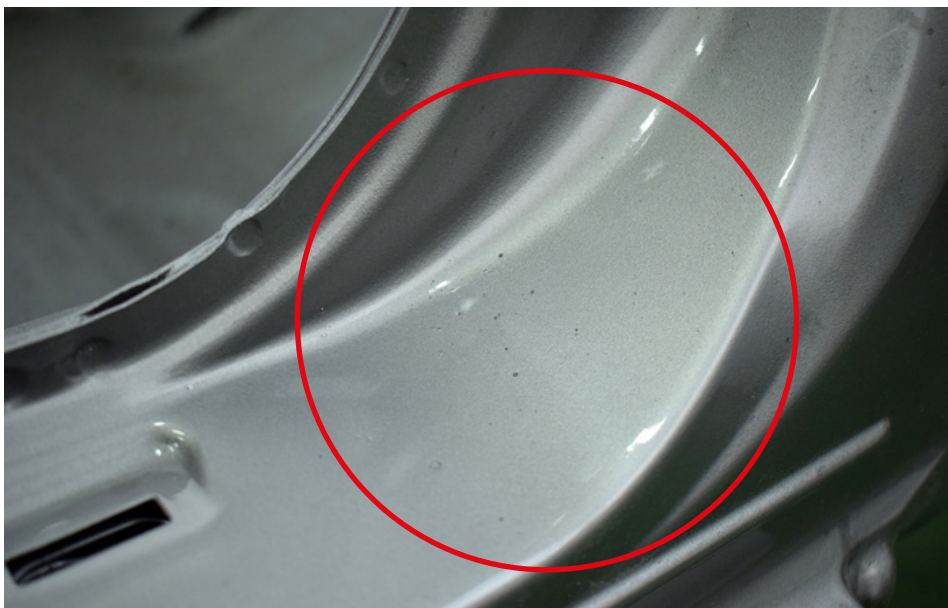
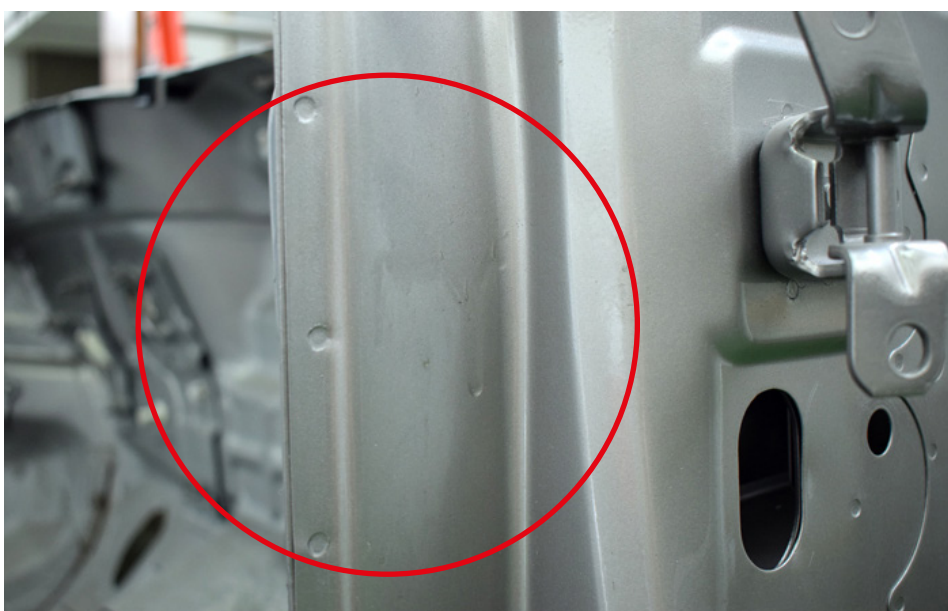
■ Ejemplos de defectos de pintado por influencia del clima.

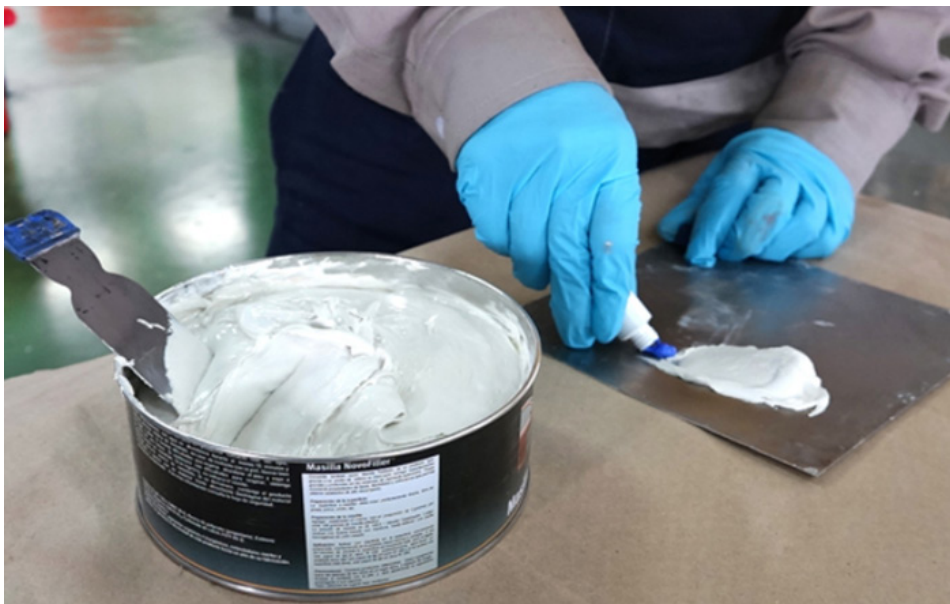
■ Preparación de masilla con su respectivo catalizador según recomendaciones.

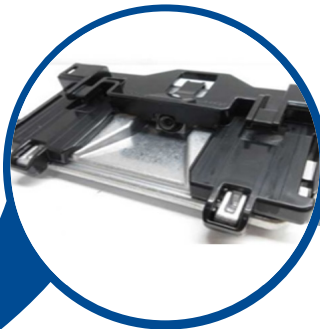
- Cámaras frontales.
- Vidrio panorámico delantero.

En la siguiente gráfica, se ilustra la ubicación de varios de estos sistemas que mantienen permanente contacto con el entorno, monitoreando factores como situaciones de la vía, el tránsito de otros vehículos y hasta el clima, desarrollando una conducción semiautónoma.

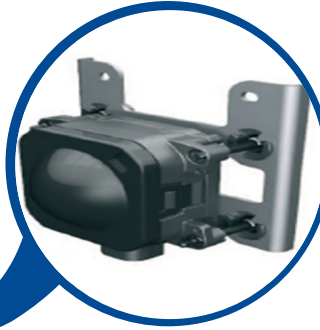
- Radar sensor delanteros.
- Paragolpes delantero, persiana, emblema.

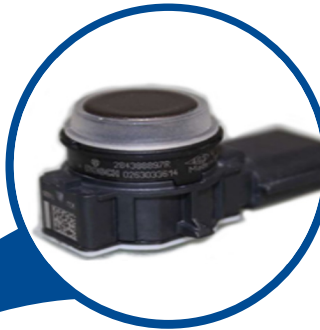
- Sensores traseros.
- Paragolpes trasero.

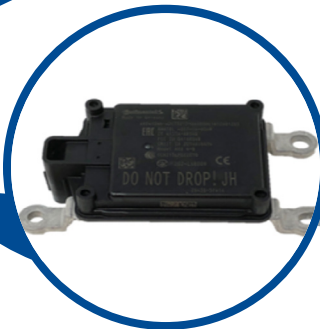
- Radar trasero.
- Detrás del Paragolpes trasero con sujeción a costado o paragolpes.

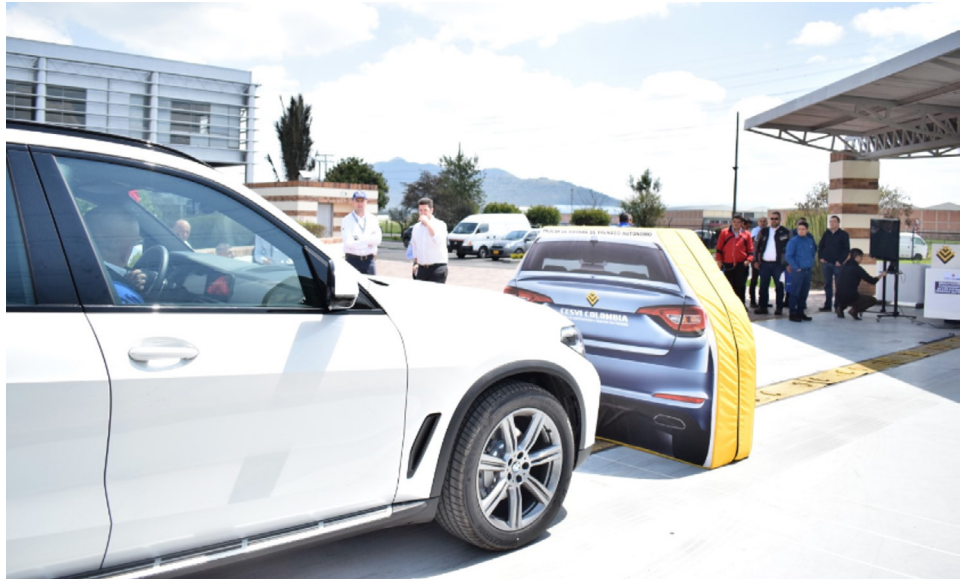
■ Sistema de Frenado de Emergencia Autónomo BMW X5 en Cesvi Colombia.

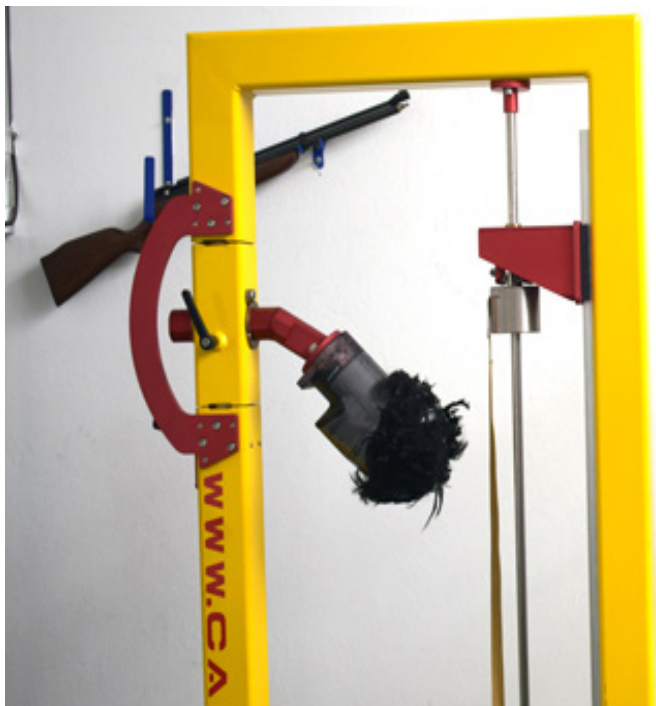
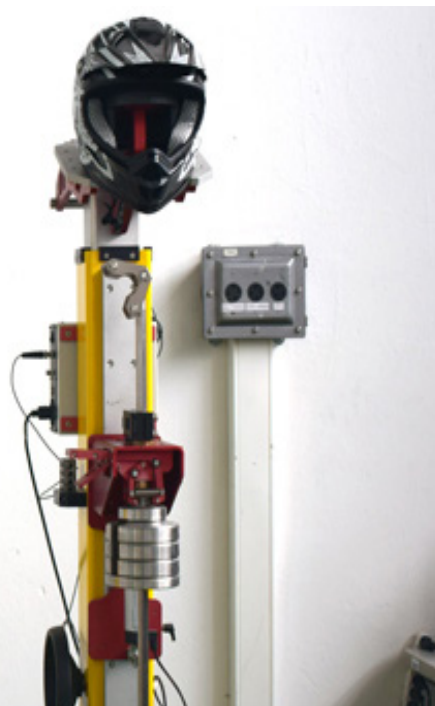
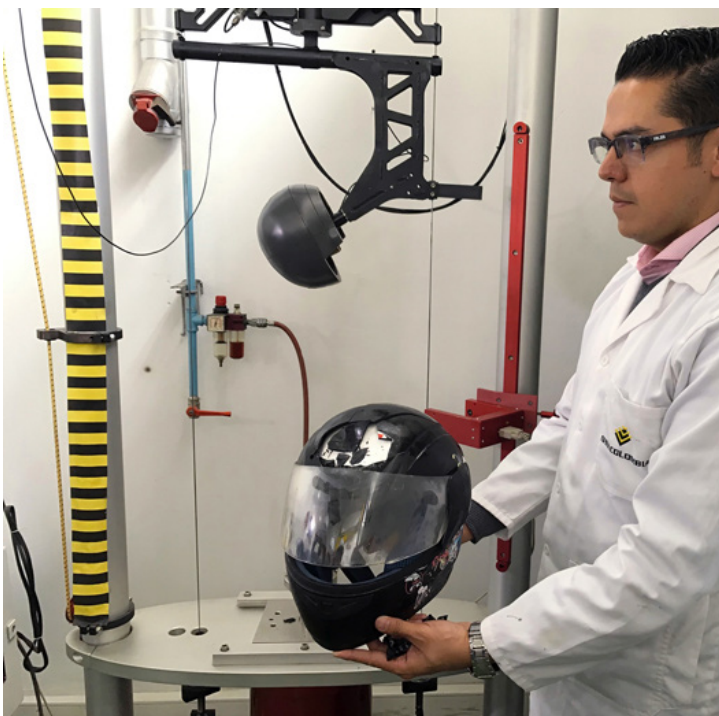
■ Laboratorio de cascos de Cesvi Colombia

La participación de Cesvi Colombia en el proceso de testeo de cascos para usuarios de motocicletas, bajo los estándares de ese entonces (año 2012), año en el cual se instaló el laboratorio para realizar ensayos destructivos, junto con el desaparecido Fondo de Prevención Vial (FPV). Allí

se evaluaron más de 200 referencias y alrededor de 1.200 cascos bajo el estándar NTC 4533 de 2004 que tenía como referente la norma británica BSI 6658; dando como resultado que los cascos en Colombia no cumplían con la norma vigente.

## DESCRIPCIÓN DE LA PRUEBAS REALIZADAS EN CESVI

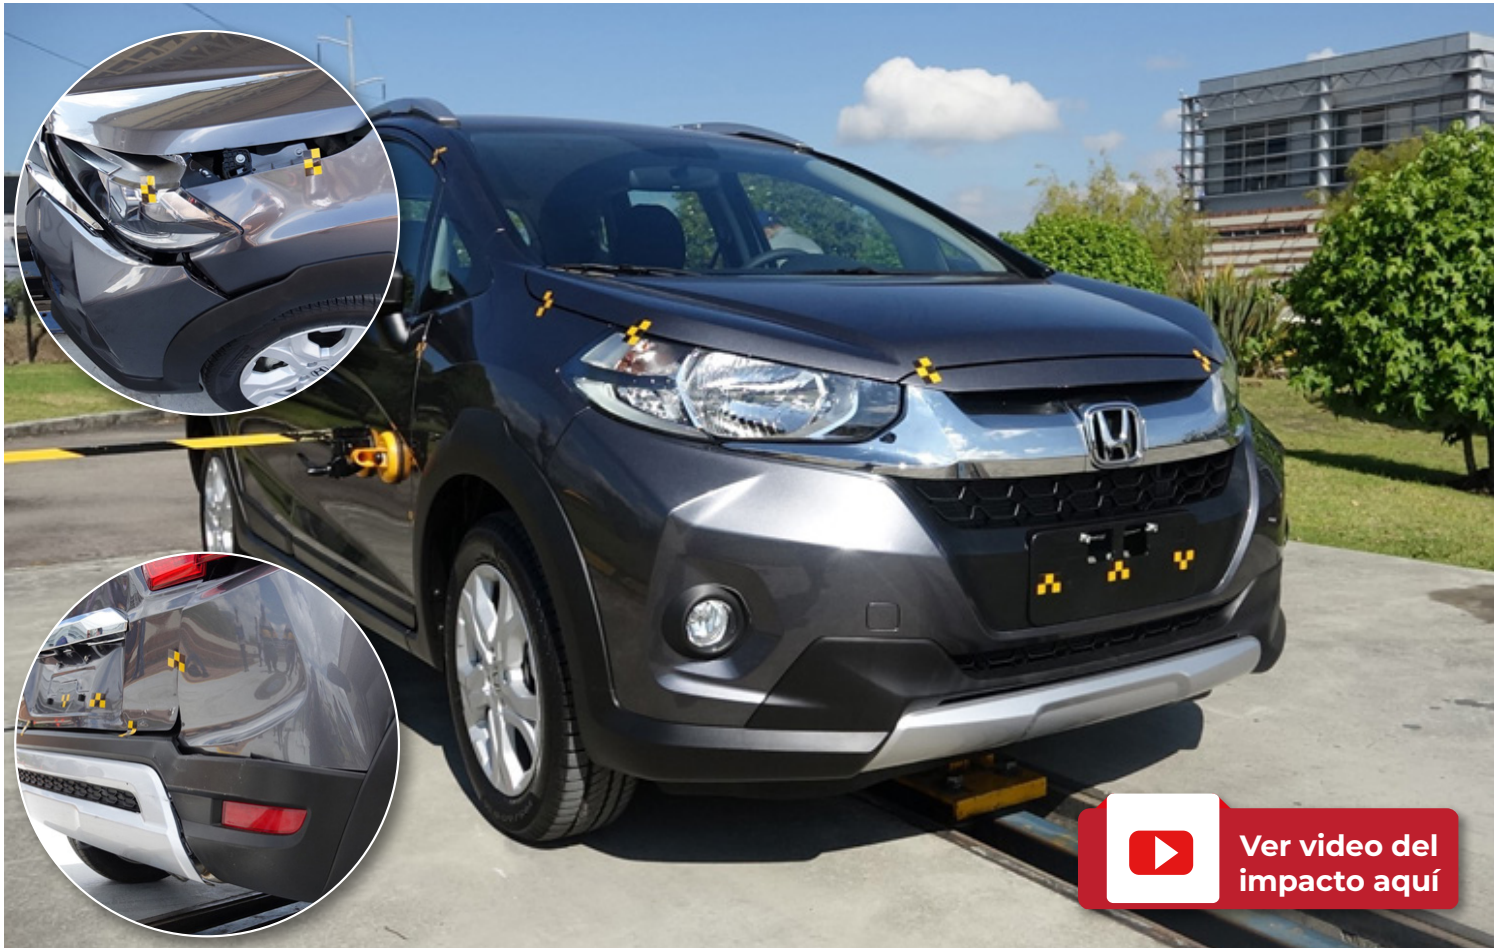
Los daños más relevantes fueron:

- Al realizar el ensayo de impacto delantero se encontró una deformación inusual en las bisagras del capo debido a la transmisión de energía del capo hacia esta pieza, provocando la ruptura del vidrio panorámico delantero y la cubierta del panel para llamas.
- Debido a la afectación en la sección delantera de la punta de chasis se realizó la sustitución parcial bajo criterios de reparabilidad con el aval del fabricante.
- La carencia de concentradores de esfuerzo y sistema *crashbox* para la absorción de energía, provocó daños en piso baúl, punta chasis, costado y portastop evidenciado en el ensayo de impacto trasero. ▲

El Centro de Experimentación y Seguridad Vial, Cesvi Colombia, realizó el análisis del comportamiento en un choque simple por alcance al vehículo **HONDA WR-V LX CVT 1.5L 2020**, considerando elementos como la conformación del modelo que se comercializa en el país, particularidades en su estructura y el valor de la reparación. Este

análisis es realizado en la rampa de impacto, la cual libera una energía similar a un choque urbano entre 2 vehículos a 40 km/h simulando una maniobra evasiva, establecida por estándar del RCAR (Consejo de Investigación para Reparaciones de Automóviles) para este tipo de ensayo, el cual se describe a continuación:

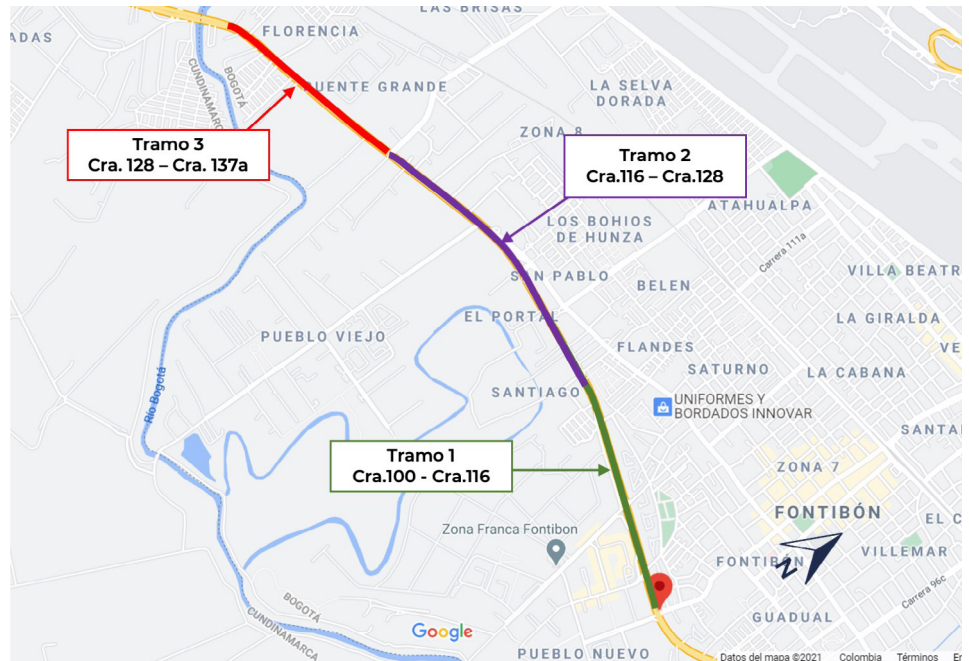
Esta actividad identificó y evaluó las diferentes variables en esta vía (Avenida Calle 13 (sentido oriente-occidente) entre carrera 97 y carrera 137 en la localidad de Fontibón, con una longitud de 4.1 kilómetros), con la siguiente caracterización del riesgo:

- Condiciones generales de la vía
- Carril exclusivo para bicicletas y vehículos
- Pasos peatonales
- Tipología de vehículos circulantes
- Tipo de superficie y demarcación
- Intersecciones
- Zonas residenciales
- Zonas escolares

Se delimitó la vía en **tres tramos específicos** en los cuales, se realizó la validación de los riesgos y cómo se conjugan diferentes tipos de movilizaciones, y aunque pueden determinarse que a lo largo del tramo el riesgo es constante, existen puntos claves en los que las características pueden conllevar un aumento importante en el riesgo.

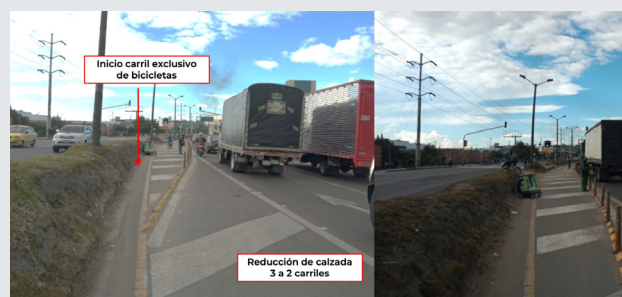
Este carril exclusivo de bicicletas da inicio en la carrera 100, y reduce una calzada de circulación de 3 carriles en una reducción asimétrica derecha, llevando todo el tráfico a dos carriles, aumentando la posibilidad de contacto entre vehículos por cambios en carril de circulación, generando aumento en los tiempos de desplazamiento y poca fluidez.

Además, conlleva el aumento de flujo de vehículos sobre la calle 17 (vía color rojo) para evitar el tráfico sobre la calle 13, en una zona comercial y residencial, en donde la concentración de personas es mayor y por ende la posibilidad de accidentes aumenta, es necesario que como conductor se extremen precauciones en esta zona, y aquellos peatones y ciclistas, deben transitar por zonas demarcadas.

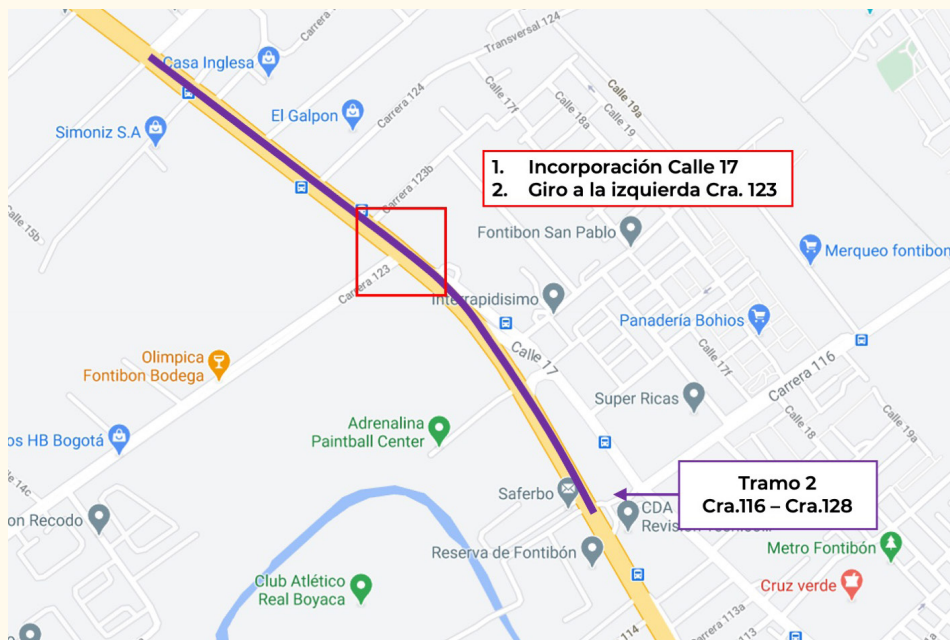
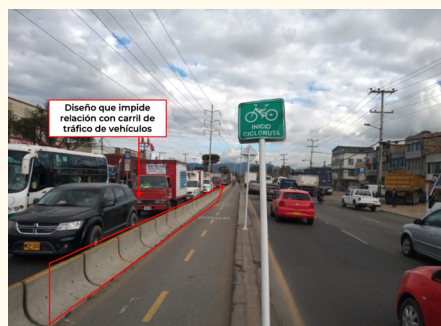
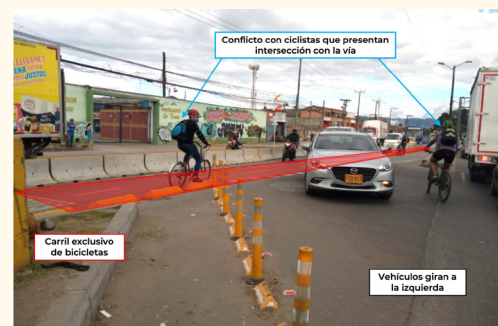
## TRAMO 2. Carrera 116 – Carrera 128

Tramo de 1,2 km de longitud que da continuidad con solo 2 carriles de circulación a vehículos de carga, pasajeros, automóviles y motocicletas y carril a la izquierda de la calzada.

Lo importante y por resaltar en este punto es el diseño que presenta este “bicicarril” pues se instalaron muros de concreto que impiden que se tenga relación en el tránsito de forma directa con vehículos.

Sin embargo, aunque este tramo continua con estas características, el cruce con las vías presenta semaforización que advierte sobre la prelación, este tramo cuenta con unos de los puntos más críticos de todo el tramo, la intersección con la carrera 123, pues aparte de presentar la incorporación de la calle 17, brinda la posibilidad para que los vehículos que circulan oriente occidente, puedan realizar un giro hacia la izquierda, presentado un punto de conflicto entre los usuarios.
