CRASH

Edición No. 64- Año 13 - Un producto Cesvi Colombia S.A.

¿CÓMO INCIDEN LOS PROCESOS DE REPARACIÓN DE PARAGOLPES EN EL COSTO MEDIO SINIESTRAL?

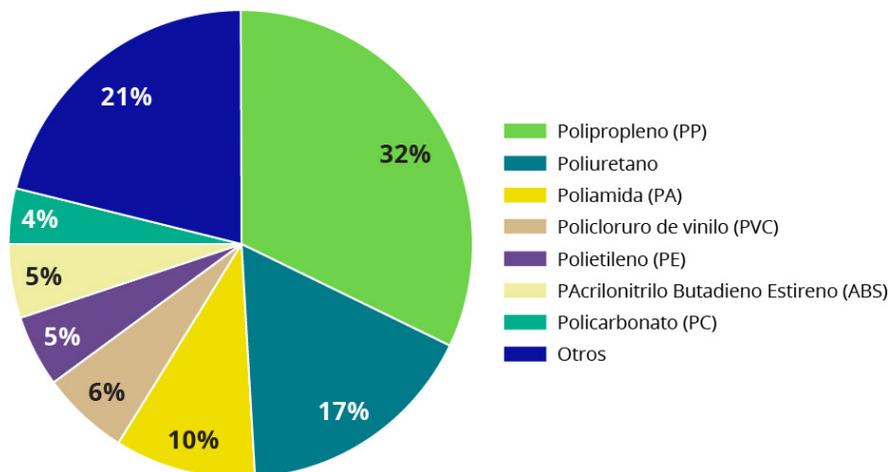
En el siguiente gráfico, se relacionan los plásticos más utilizados en el automóvil, resaltando que los más utilizados en la fabricación de paragolpes son el polipropileno (PP) y polietileno (PE) en combinación con otros polímeros como el epóxico (EP) y el etileno/propileno/dieno (EPDM); estos plásticos generalmente contienen cargas de refuerzo que fortalecen su estructura.

■ Uso de plásticos en el automóvil en Norteamérica (2017)

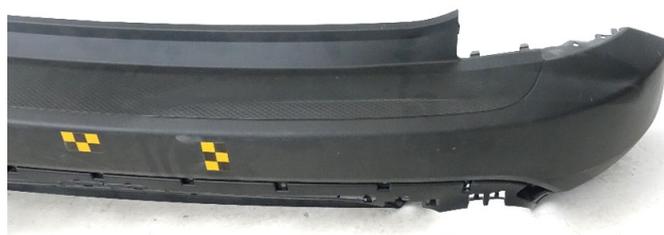
Deformación

■ Tipos de daño en el paragolpes.

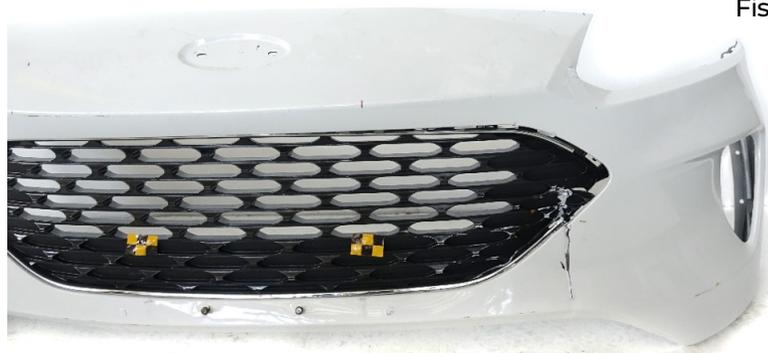
Fisura

Fisuras: consiste en la separación del material debido a la propagación de una grieta, sin pérdida de material.

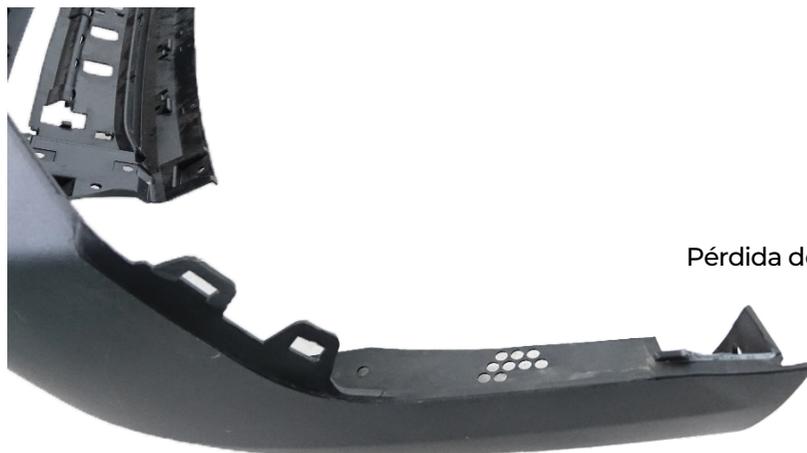
Pérdida de material

Pérdida de material: como lo indica su nombre, se presenta cuando la pieza plástica presenta ausencia de elementos, de manera que es necesario restituir el material ausente. Es común ver este tipo de daño en aletas o pestañas de sujeción del paragolpes.

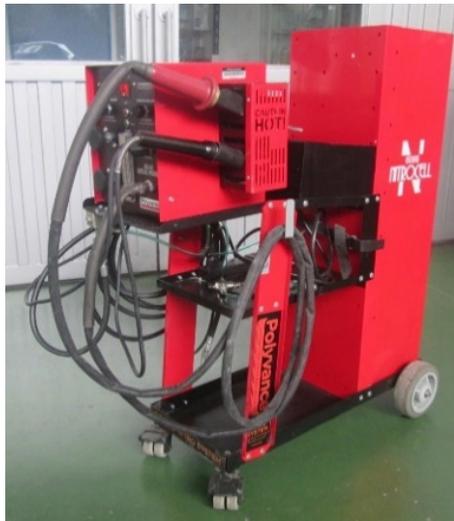
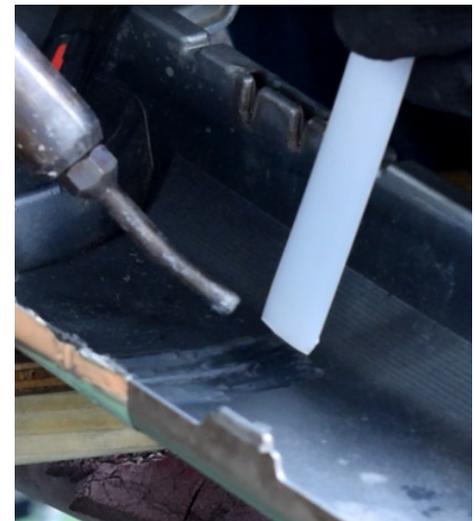
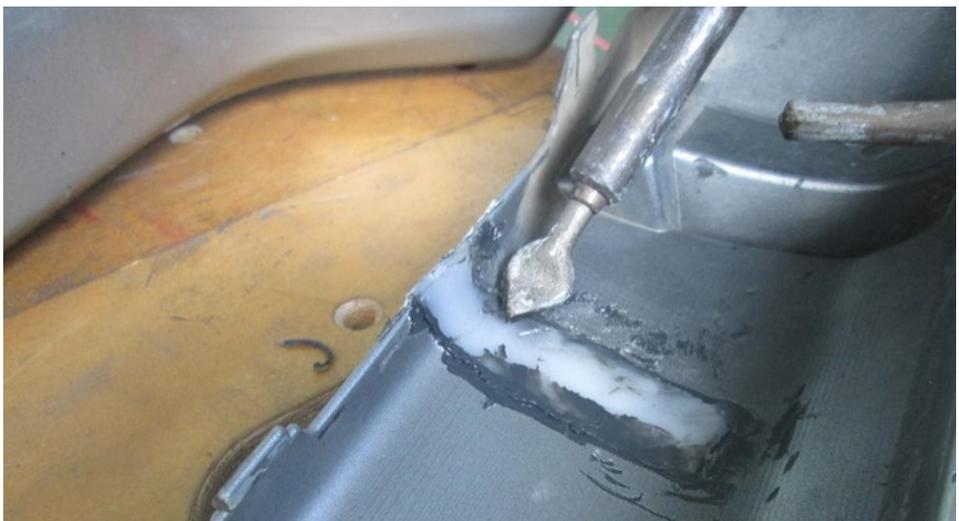
Para realizar este procedimiento se hace necesario la limpieza de la pieza y el lijado para retirar la pintura con el fin de garantizar una buena adhesión del material de aporte, así como el uso de cinta metálica y el acanalado de la fisura. Posteriormente, se realiza la aplicación del material de aporte por ambas caras y el posterior lijado y proceso de pintura. Para evitar la propagación de la fisura en vez de una perforación, el fabricante del equipo sugiere una soldadura en T, con el fin de reforzar la pieza.

■ Reparación de plásticos con equipo de soldadura de plásticos con generador de nitrógeno

En el proceso de soldadura de plásticos se hizo uso del equipo de soldadura Polyvance Nitrocell 6066 de la marca Collision, este equipo hace uso del gas nitrógeno que obtiene separándolo del aire, está compuesto aproximadamente en un 78% por este gas.

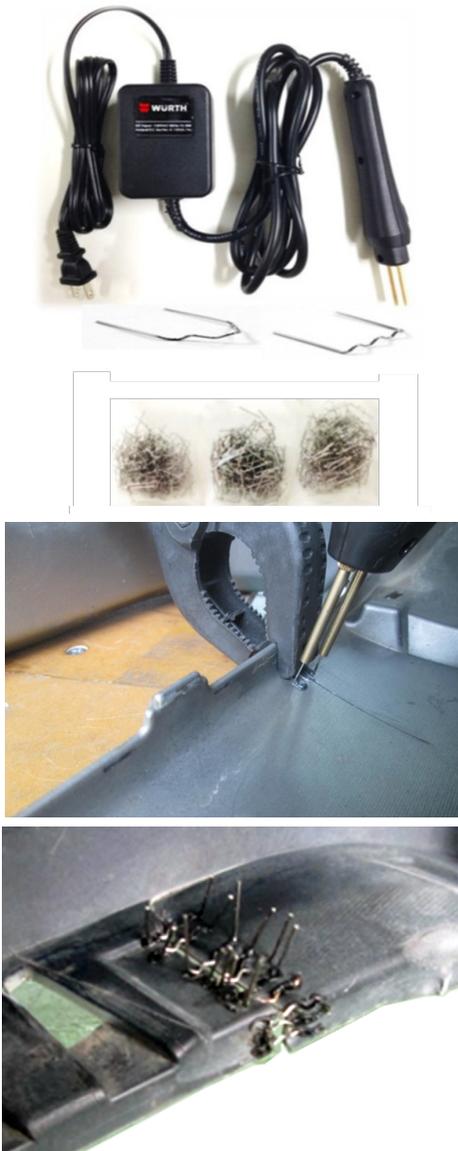
Para realizar esta reparación se utilizó la soldadora de grapas plástica de Würth. En este caso se limpia la pieza y por la cara interna se realiza la inserción de grapas; posteriormente tras pulir los sobrantes de las grapas, se hace uso de masillas de relleno y se pinta la pieza para alcanzar el acabado original.

■ Reparación de plásticos con equipo de soldadura o inserción de grapas

Un segundo método de reparación a considerar es el de “inserción de grapas”, donde se hace pasar corriente a través de cada grapa metálica, lo cual eleva su temperatura y haciendo presión puede insertarse en el plástico termoplástico y reforzar la fisura.

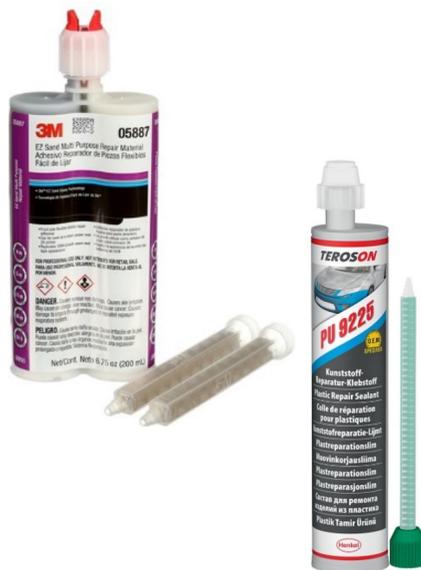
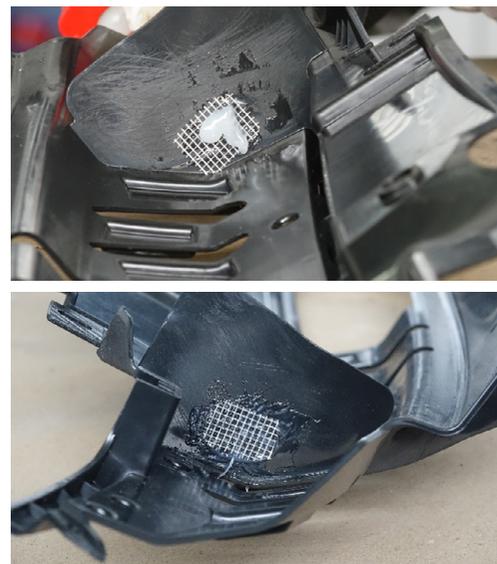
generalmente consiste en la limpieza de la pieza plástica incluyendo el retiro de la pintura, el acanalado de la fisura, la aplicación de un promotor de adherencia y posteriormente del adhesivo en una mezcla homogénea junto a una malla de refuerzo si es necesario; tras retirar el exceso y cumplir el tiempo de curado o de lijado descrito por el fabricante, se procede a un lijado, una nueva aplicación del promotor de adherencia y finalmente realizar el proceso de pintado para alcanzar el acabado original de la pieza.

■ Reparación de plásticos con adhesivos y malla plástica de refuerzo

El último método de reparación que se menciona es el de la “reparación mediante adhesivos” método que puede usarse tanto en termoplásticos como en termoestables, debido a que no es necesario fundir o reblandecer el sustrato. En este caso, se hizo uso del adhesivo de poliuretano bicomponente de Henkel Teroson PU 9225 y del adhesivo de 3M 05887, ambos de curado a temperatura ambiente. El proceso de aplicación varía ligeramente entre adhesivos según el fabricante, pero

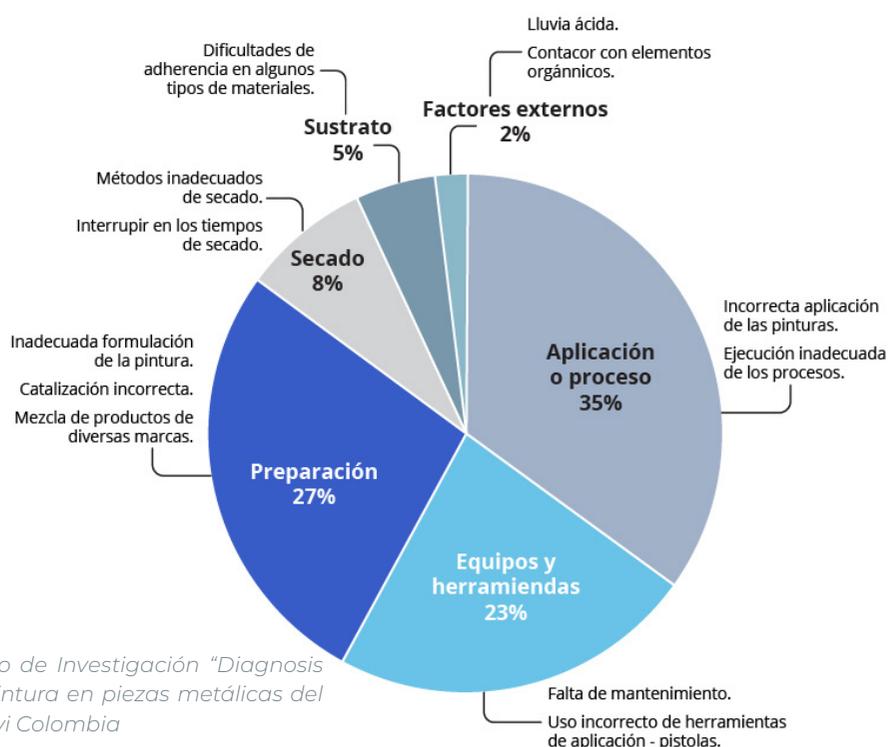
En la gráfica se indican las principales causas que generan defectos de pintura, el 85% es causado por errores cometidos dentro del proceso de aplicación en el que el factor humano es protagonista.

Fuente: Proyecto de Investigación "Diagnóstico y defectos de pintura en piezas metálicas del automóvil". Cesvi Colombia

✓ La causa de mayor impacto en la generación de defectos en el proceso de pintado es el factor humano, donde el 85% de los casos corresponde a procesos inadecuados de aplicación; por lo tanto, toman gran relevancia las distancias de aplicación, la falta de limpieza, uso incorrecto de los picos de fluido, no seguir las indicaciones de los fabricantes para la preparación, entre otros. El restante 15% se distribuye en el método de secado, tipos de sustrato y factores externos. Este impacto se reduce realizando procesos de formación y capacitación a los técnicos de pintura.

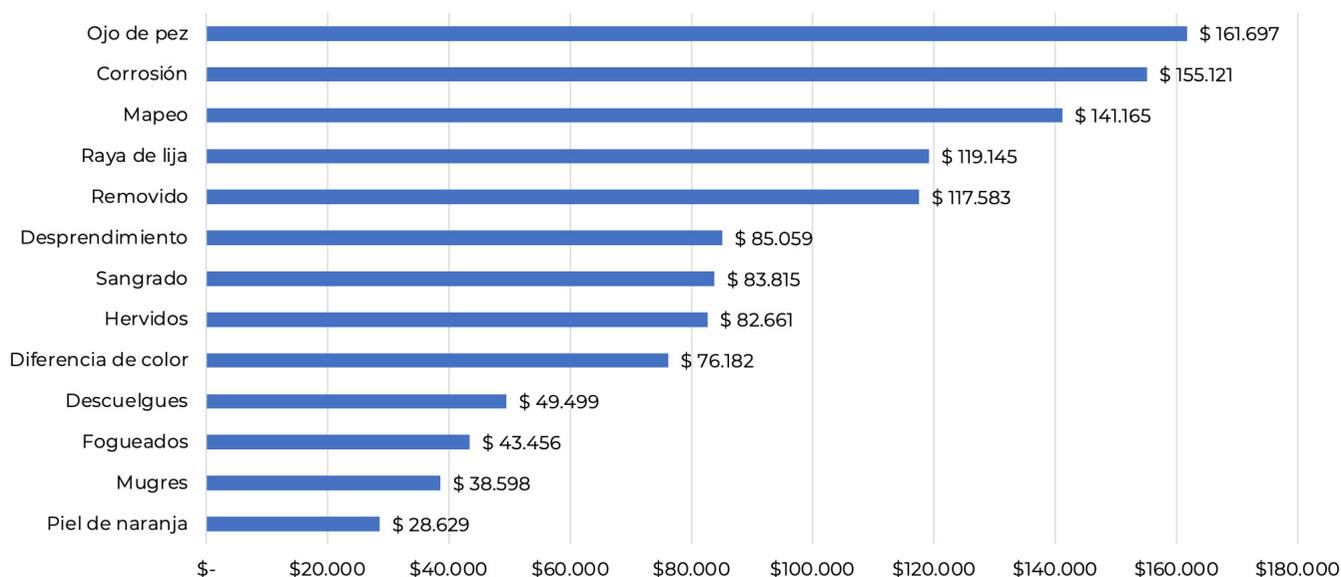
Cuánta en pesos del defecto

✓ Los costos asociados a reprocesos se establecen en menor medida para el defecto piel naranja y el de mayor costo hace referencia al ojo de pez; estos costos son para las áreas específicas, es decir 0,12 m², equivalente a una concentración por defecto del 12% de un metro cuadrado; a medida que el área aumenta, se incrementarán los costos de materiales y el tiempo empleado para corregir el defecto. Adicionalmente, en el caso de repintar, el costo puede verse afectado por el tipo de acabado, ya que un bicapa sólido, metalizado, perlado o tricapa tendrá un costo diferente. ▴

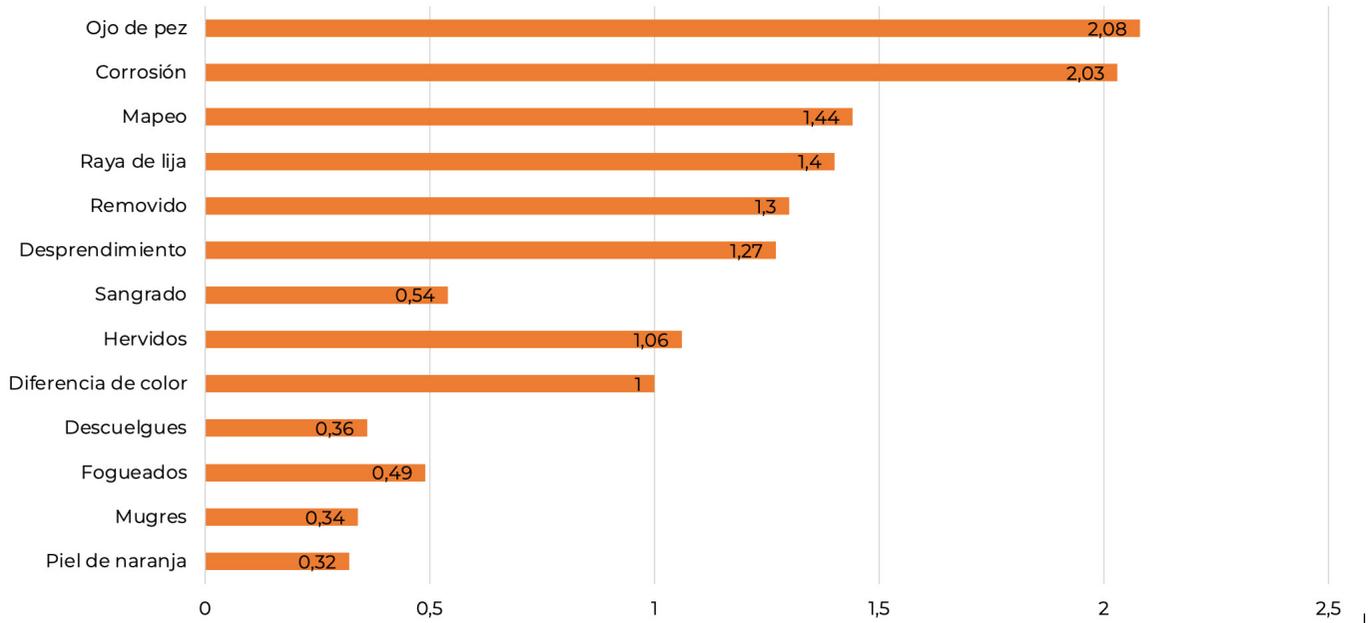
Tiempos empleados para la corrección del defecto (hh:mm)

✓ El tiempo empleado por el técnico en la corrección de un defecto corregible en una sola pieza, puede llegar a representar el 14% si se compara frente al tiempo empleado para realizar el proceso de pintado a una pieza nueva. Sin embargo, estos tiempos de ineficiencia pueden incrementar si el defecto requiere un reproceso de mayor medida. También se puede considerar que si el defecto presentado en una pieza es el ojo de pez, el tiempo empleado para la corrección del defecto es casi el mismo que volver a pintar la pieza

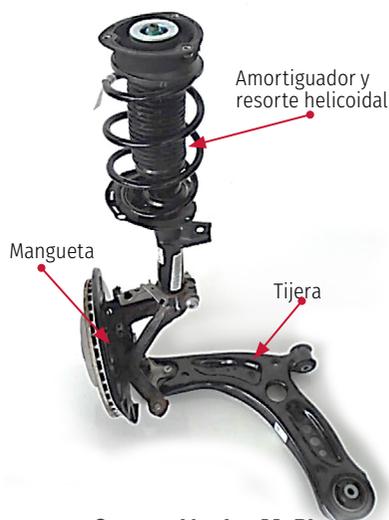
■ **Suspensión tipo McPherson**

Dentro de estos sistemas de suspensión independiente, los más comunes en cuanto a suspensiones delanteras son aquellos de tipo paralelogramo deformable y tipo McPherson.

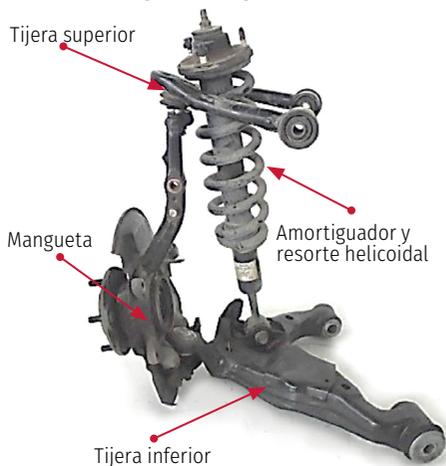
■ **Suspensión tipo paralelogramo deformable**

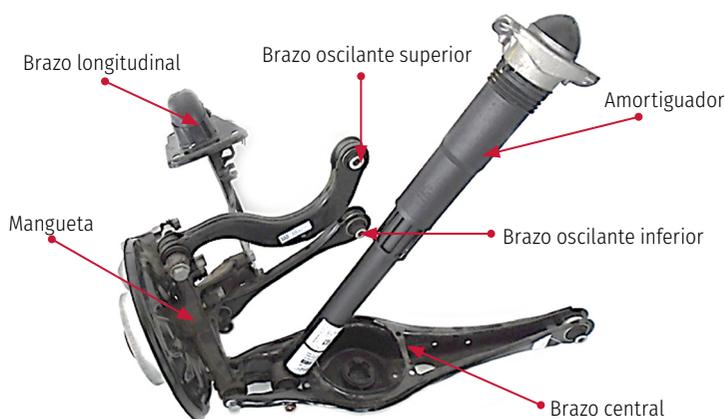
■ **Suspensión tipo multi-brazo**

Respecto a la suspensión trasera, en la actualidad se usan tanto esquemas de suspensión independientes como semirrígidas; siendo la más común la suspensión tipo multi-brazo y la suspensión de rueda tirada (ver imágenes). En vehículos con chasis separado, como los pick up o 4x4 puros, generalmente su sistema de suspensión trasero e incluso delantero es de tipo eje rígido.

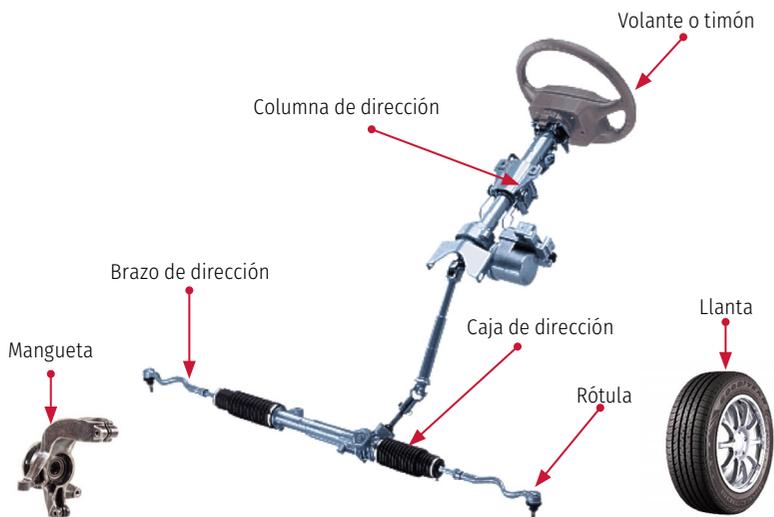
■ **Sistema de dirección y sus componentes**

La caja de la dirección puede ser de accionamiento mecánico, bien sea por piñones o por bolas recirculantes o tener un apoyo o asistencia hidráulica, electrohidráulica o completamente eléctrica.

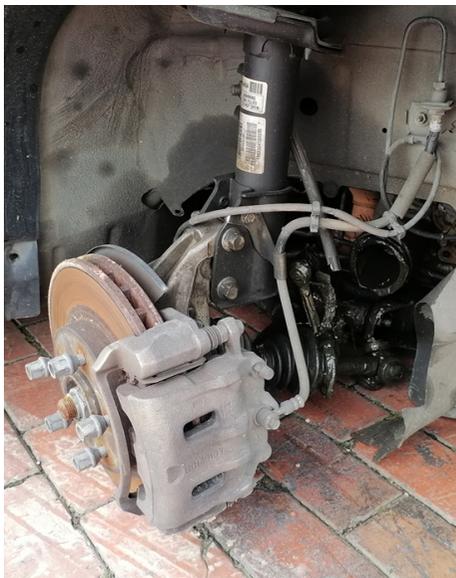
■ Deformación de los elementos de la suspensión

Si en la suspensión se presenta alguna deformación, fractura, signo de golpe o fuga de aceite (en el caso de los amortiguadores), se requerirá la sustitución del componente afectado. Igualmente, si se presentará un rebote excesivo tras pasar por baches, se deberá hacer la prueba de rebote, empujando el automóvil contra el suelo y verificando que vuelva a su posición inicial sin seguir oscilando, caso contrario indicaría un signo del desgaste y de necesidad de sustituir el amortiguador. Si es posible, compare el componente con su par en el lado opuesto.

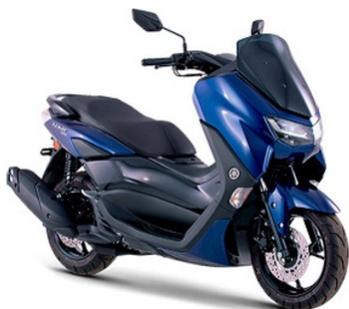
Scooter

Destinadas principalmente para uso urbano. Utilizan grandes carenados para la protección de sus ocupantes y ocultar las piezas metálicas, también usan llantas de pequeño diámetro para mejor maniobrabilidad urbana. El chasis suele ser tubular y la mayoría disponen de guantera y de espacio bajo el asiento para guardar el casco.

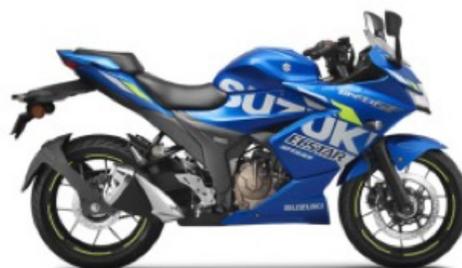
Sport

También denominadas deportivas. Estéticamente se parecen a motos superdeportivas o de competencia, vienen provistas de carenajes los cuales proporcionan aerodinámica a altas velocidades.

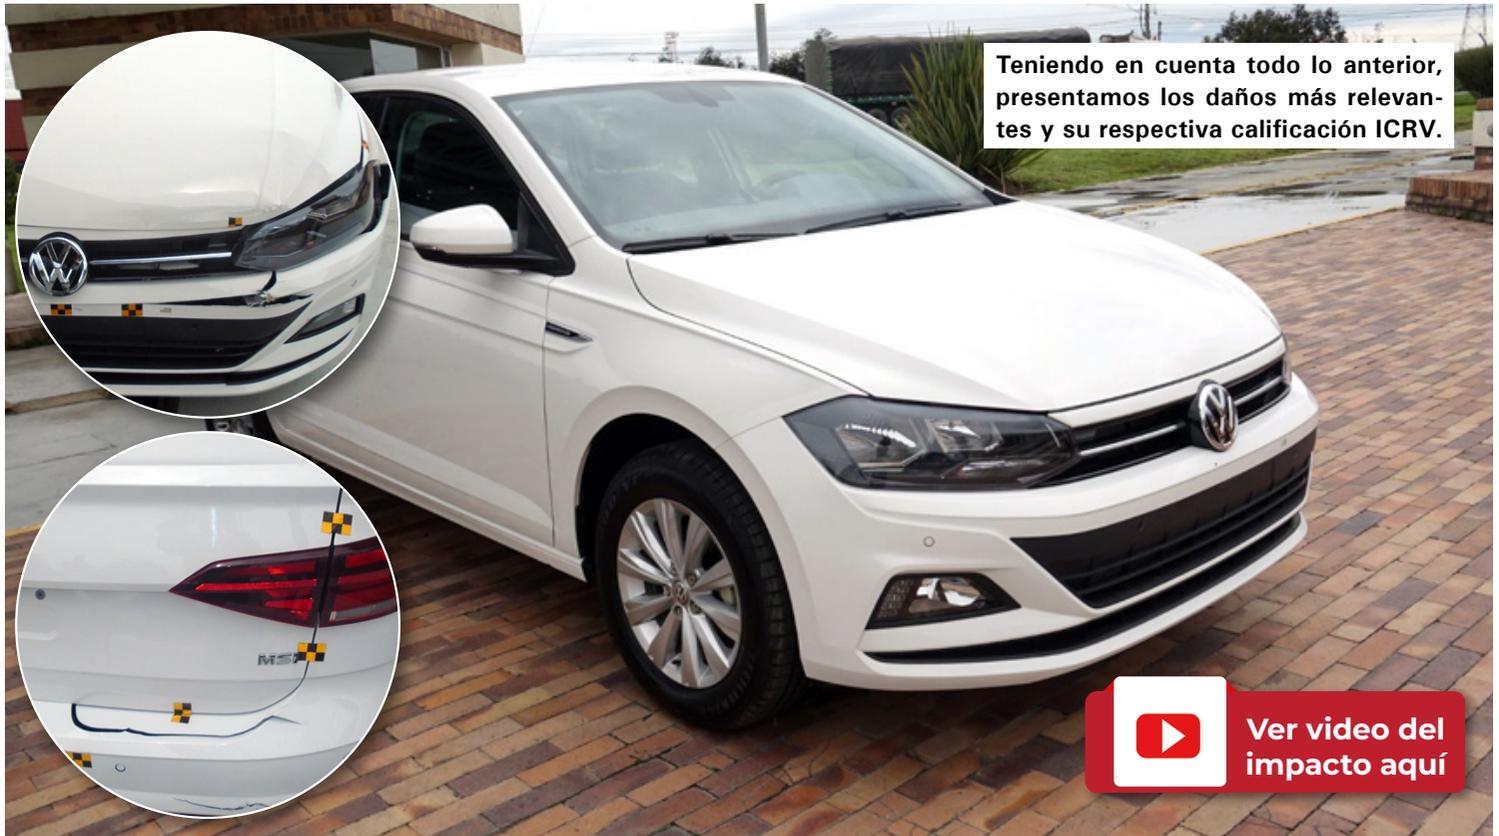
- ✓ Durante el análisis de la sección delantera se encuentran elementos auxiliares para la absorción de energía: absorbedores fabricados en poliestireno expandido y polipropileno. El soporte de paragolpes posee en su estructura un diseño con puntos fusibles y concentradores de esfuerzo que permiten disipar y distribuir la energía al momento de una colisión frontal.

- ✓ Se evidencia un soporte de cuna de suspensión que minimiza el riesgo de daño en este conjunto, permitiendo que en caso de impacto a bajas velocidades se sustituya solamente este soporte.

- ✓ Posterior al ensayo de impacto, se aprecia que la punta de chasis delantera izquierda presenta un daño leve, el cual es reparable.
- ✓ El marco frontal se comercializa de forma independiente, al igual que la base portafarola. Elementos como soporte, absorbedores plásticos y de poliestireno expandido, rejillas, persiana, paragolpes, entre otros elementos, se venden de manera independiente.

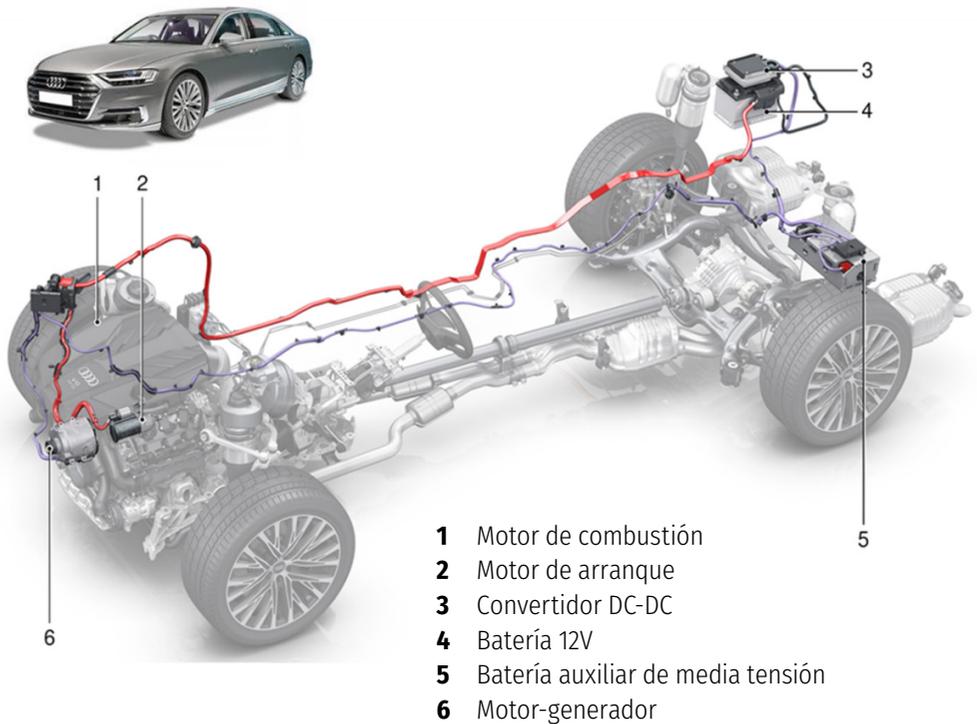
■ Componentes de vehículos micro-híbridos MHEV (Audi A8)

- 1 Motor de combustión
- 2 Motor de arranque
- 3 Convertidor DC-DC
- 4 Batería 12V
- 5 Batería auxiliar de media tensión
- 6 Motor-generador

En cuanto a vulnerabilidad, el componente que mayor tendencia tiene a sufrir daños tras una colisión frontal de intensidad considerable es el motor (generador o generador de arranque), y en cuanto a golpes en los bajos, la instalación eléctrica o cableado es la parte del sistema de media tensión que tiene una mayor probabilidad de resultar dañada. La batería por otro lado, debido a su ubicación, es difícil que se vea afectada en una colisión.

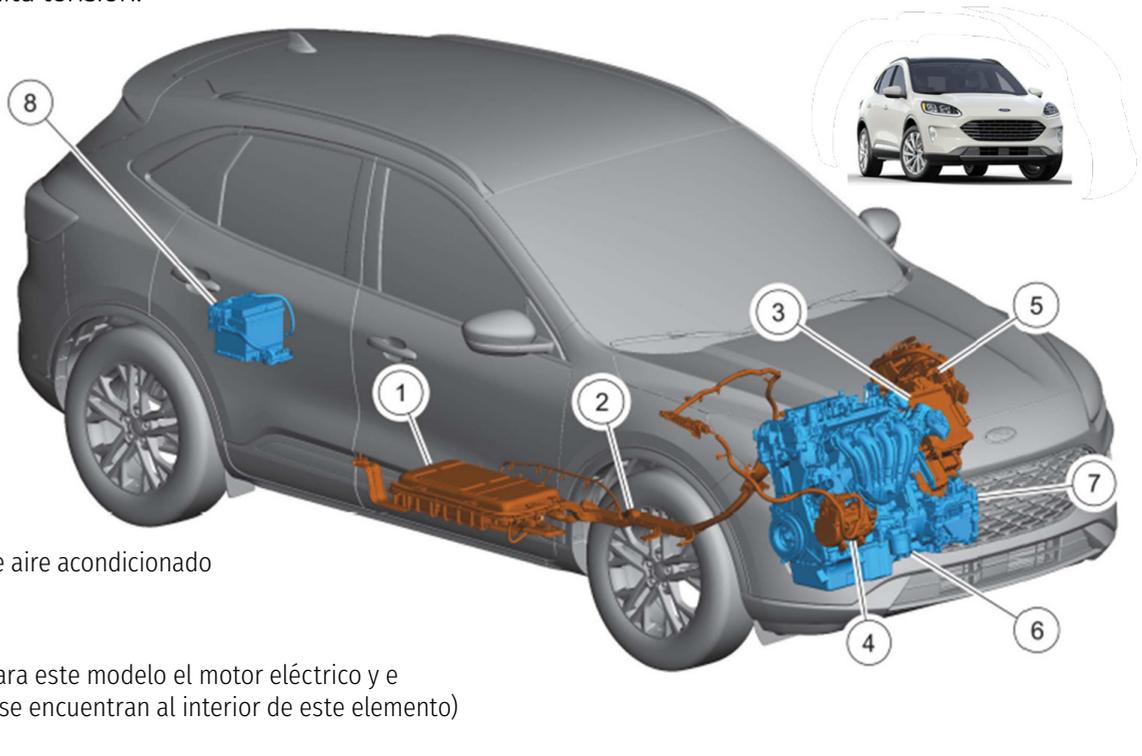
■ Componentes de vehículos híbridos convencionales HEV (Ford Escape)

- 1 Batería de alta tensión
- 2 Instalación eléctrica
- 3 Inversor
- 4 Compresor eléctrico de aire acondicionado
- 5 Convertidor DC-DC
- 6 Motor de combustión
- 7 Caja de velocidades (para este modelo el motor eléctrico y el arrancador-generador se encuentran al interior de este elemento)
- 8 Batería 12V

En cuanto a la vulnerabilidad, los componentes más expuestos frente a colisiones frontales de cierta severidad son: motores eléctricos, el arrancador–generador, el compresor de aire acondicionado, el inversor y por supuesto intercambiadores de calor del sistema de refrigeración de los componentes eléctricos. Respecto a la batería de alta tensión, dependiendo de su ubicación, varía su vulnerabilidad. Se presenta vulnerabilidad baja cuando esta se encuentra al interior del habitáculo y se presenta vulnerabilidad alta en algunos casos donde este componente eléctrico se encuentra en la parte externa del vehículo; específicamente ubicada bajo el piso de la carrocería, como se puede observar en la siguiente imagen.

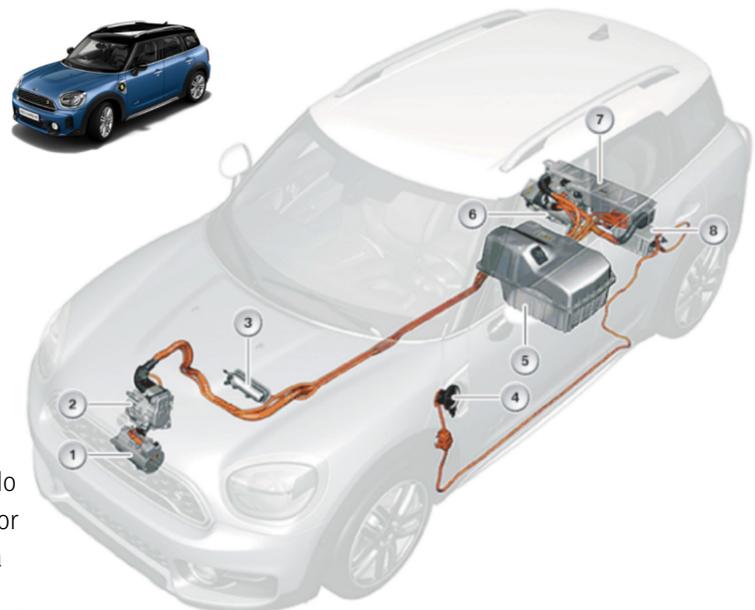
■ Componentes de vehículos híbridos enchufables PHEV (Mini Countryman)

- 1 Compresor eléctrico de aire acondicionado
- 2 Arrancador-generador
- 3 Calefacción eléctrica
- 4 Puerto de carga
- 5 Batería de alta tensión
- 6 Motor eléctrico y reductor de velocidad
- 7 Inversor
- 8 Convertidor - control de carga

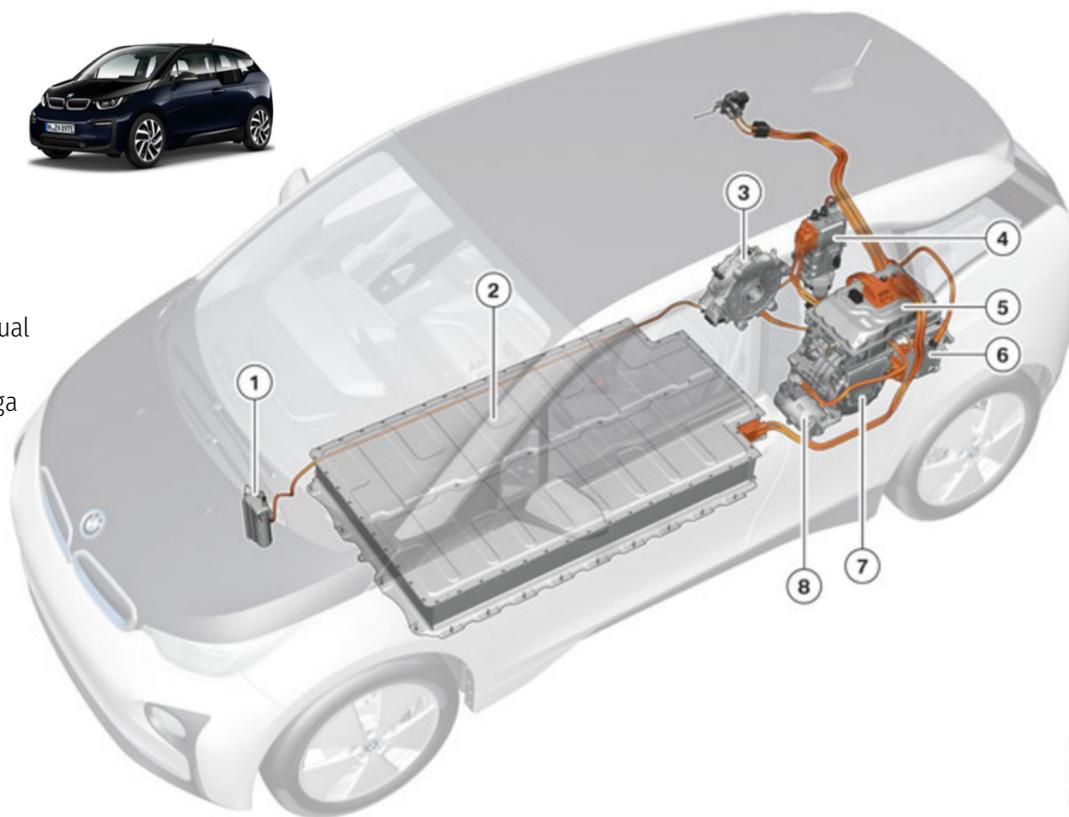
■ Componentes de vehículos eléctricos BEV (BMW i3)

- 1 Calefacción eléctrica
- 2 Batería de alta tensión
- 3 y 4 No aplica para el modelo actual
- 5 Inversor
- 6 Convertidor – Control de carga
- 7 Motor eléctrico
- 8 Compresor eléctrico de aire acondicionado

den sufrir daño por colisión frontal y trasera, son los motores eléctricos, el puerto de carga y por supuesto los intercambiadores de calor, dispuestos para la refrigeración del sistema de alto voltaje. Con relación a los golpes en los bajos del vehículo, el componente más expuesto es la batería de alta tensión o batería de tracción junto a su instalación eléctrica, instalada en esta parte del vehículo debido a su tamaño y peso.
