CRASH

Edición No. 66 - Año 13 - Un producto Cesvi Colombia S.A.

LÍMITES DE REPARACIÓN Y SUSTITUCIÓN EN PIEZAS DEL AUTOMÓVIL

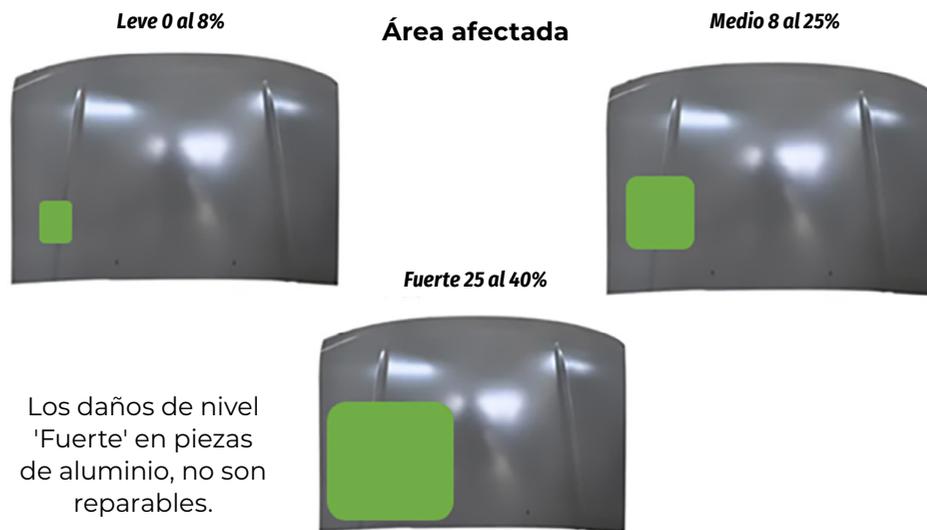
NIVELES DE AFECTACIÓN DE UN CAPÓ SEGÚN EL PORCENTAJE DE ÁREA CON DAÑOS

Dependiendo del porcentaje de área afectada, los daños se pueden clasificar de la siguiente manera:

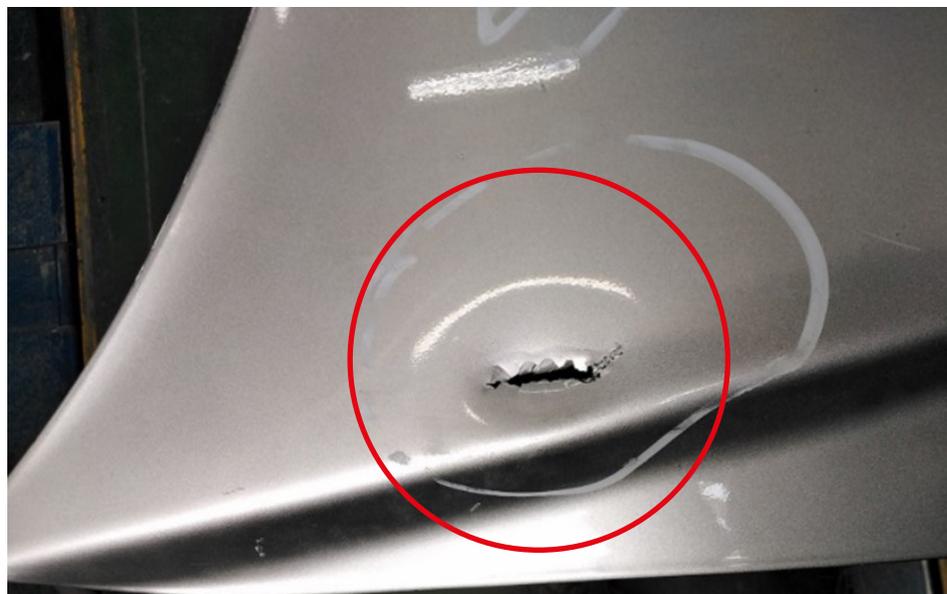
CAPÓ CON DESPRENDIMIENTO DE MATERIAL POR DESGARRO

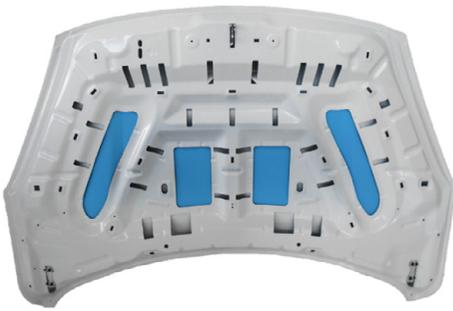
■ Zona con acceso fácil

Accesibilidad. Dependiendo de la accesibilidad a la zona de reparación se definen las herramientas que impactarán en los tiempos, porque una pieza con acceso nulo a la zona afectada necesitará de equipos y herramientas diseñadas para tal propósito y destrezas especiales del técnico para su correcta reparación.

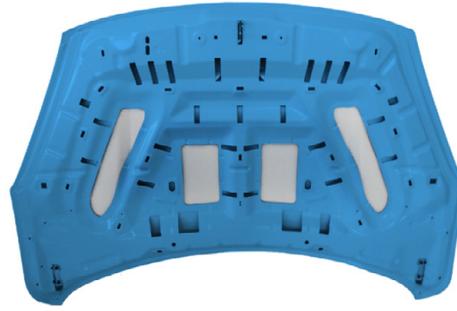
■ Zona con acceso difícil o nulo

La reparación en zonas con difícil o acceso nulo son posibles, pero con la ayuda de herramientas y equipos especializados como palancas, equipos de desabollado por tracción y con sus diferentes métodos (martillos de inercia, garras de tracción, etc.) se obtienen muy buenos resultados. El uso de estas herramientas debe estar acompañado con una destreza y habilidades especiales del técnico reparador. Un aspecto por tener en cuenta y que puede llegar a facilitar de alguna manera algunas reparaciones es la fisiología del técnico reparador: unas extremidades largas pueden llegar a permitir una mayor destreza y accesibilidad a zonas de difícil acceso.

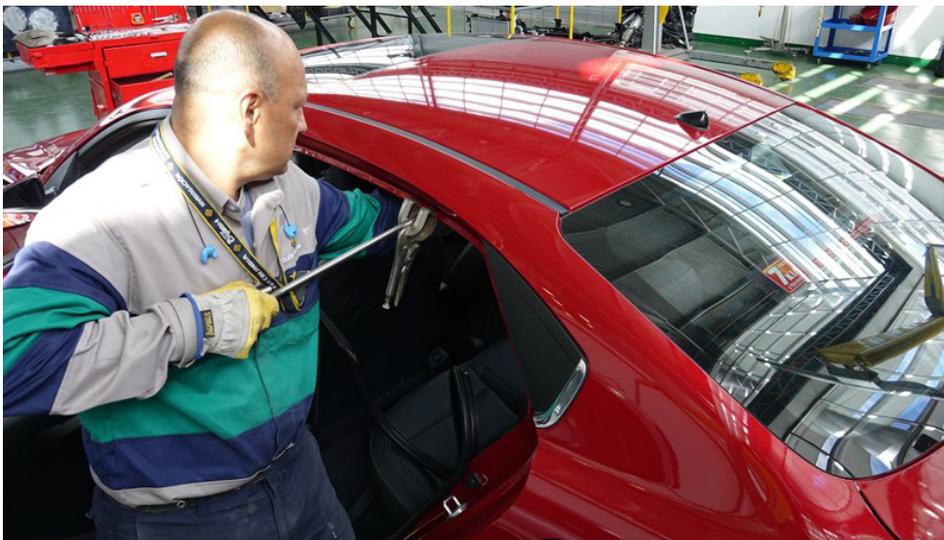
■ Reparación de capota con difícil acceso

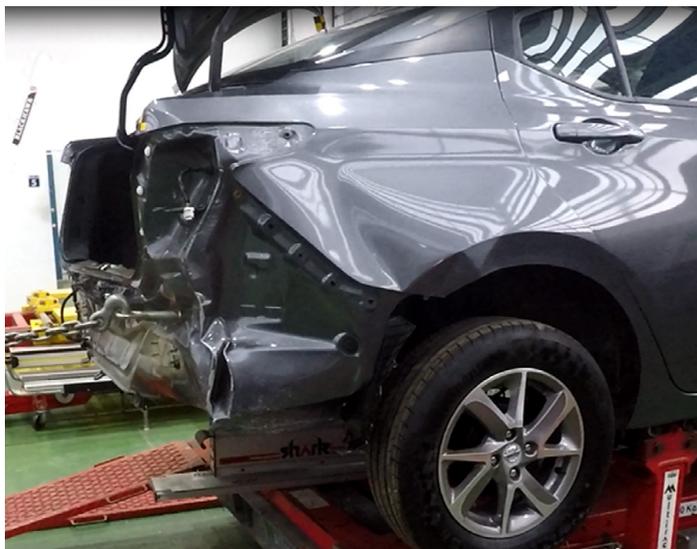
■ Daño costado sin proceso de estiraje

Como se muestra en las imágenes, con procesos de estiraje adecuados es posible reestablecer en gran medida la condición original de la pieza, al liberar tensiones y situando en estado de reparación una pieza evaluada inicialmente de cambio.

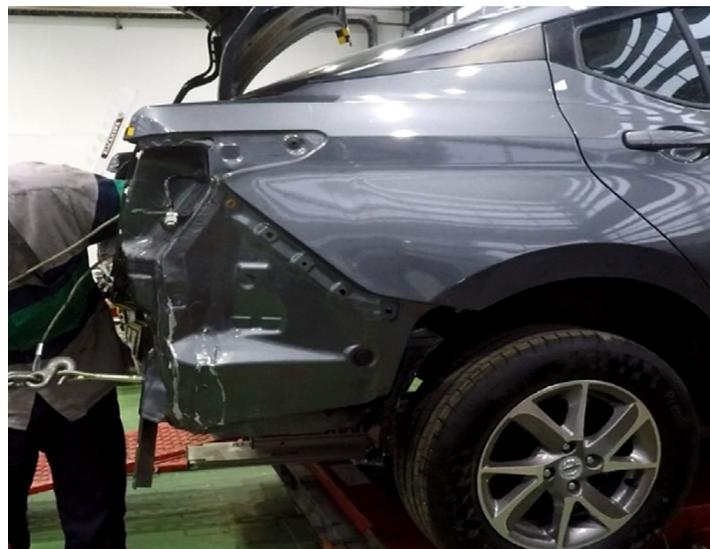
■ Daño después de proceso de estiraje

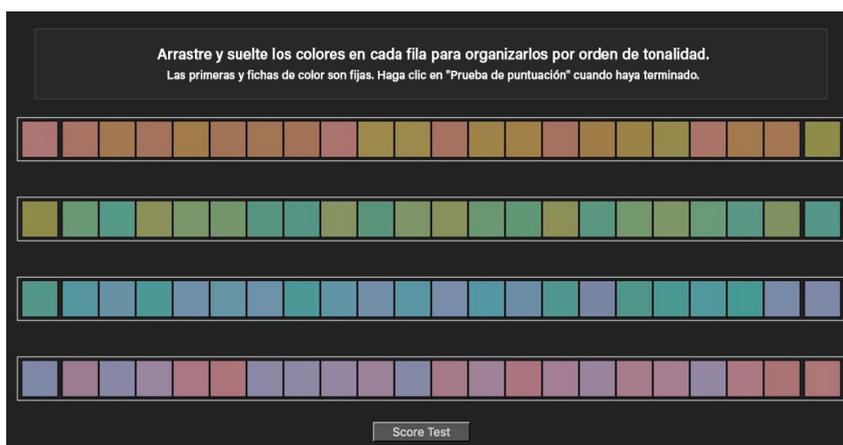
■ **Munsell Hue Test**

Sin embargo, la prueba llamada *Munsell Hue Test* permite evaluar, por la acomodación de colores en un respectivo orden, la condición o deficiencias de visión.

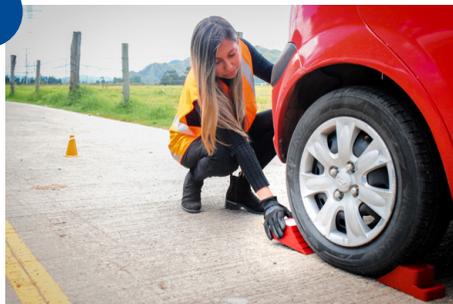
Seguridad, primero. Busque un lugar seguro en donde no obstaculice la vía. Active el freno de parqueo, ubique los triángulos y ponga los tacos en la rueda diametralmente opuesta a la pinchada. Encienda las luces de emergencia, sin importar la hora del día, para aumentar su visibilidad. Si es posible, use prendas reflectivas para aumentar su visibilidad en la noche.

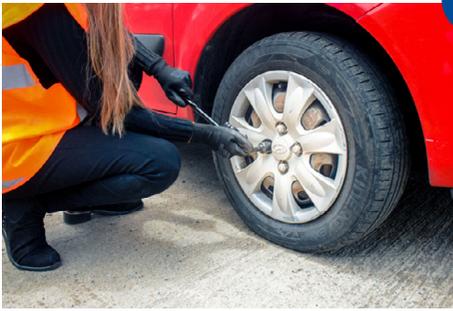
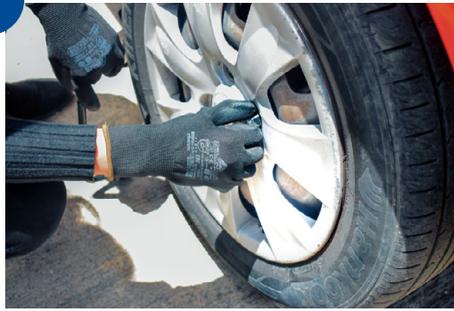
Afloje las tuercas de la rueda progresivamente, en la misma proporción hasta que pueda girarlas con la mano. No las retire.

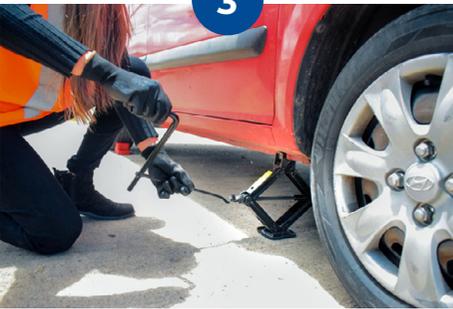
Levante el vehículo. Busque los puntos reforzados en el piso del vehículo y ubique el gato en el punto más cercano a la rueda afectada. Consulte su manual de usuario para conocer con exactitud la localización de los puntos. Eleve el vehículo entre 10 a 14 cm y nunca ponga alguna parte del cuerpo bajo el vehículo.

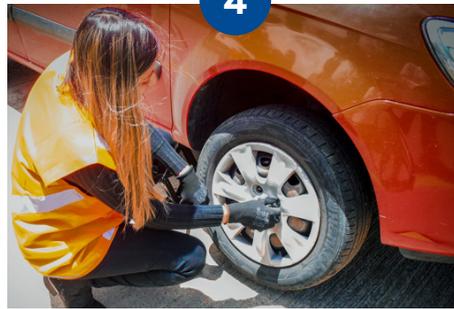
Remueva las tuercas con la mano y sujete la rueda con ambas manos. Retírela jalando hacia usted.

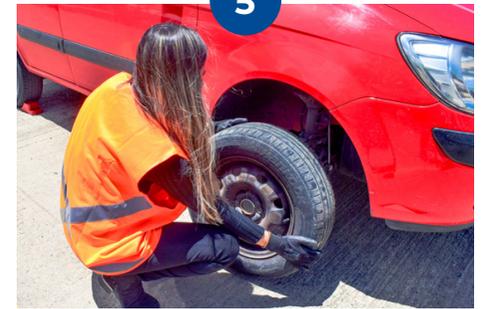
Fije la nueva rueda, ponga las tuercas y aplique el torque necesario ajustándolas en la misma proporción y en cruz, media vuelta a la vez hasta asegurarlas completamente.

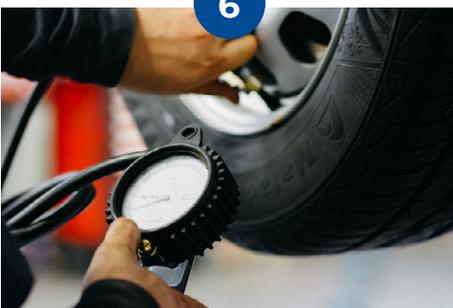
Verifique la presión de inflado de la rueda de repuesto. Si la rueda no es de tamaño completo, es decir igual a las demás, verifique la etiqueta de velocidad máxima de circulación y el tiempo máximo de circulación, el cual es generalmente no mayor a 70 minutos.

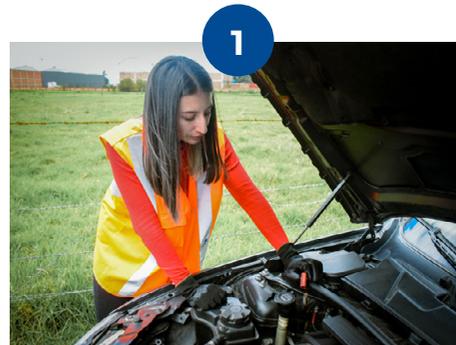
Verifique los puntos de carga de la batería o su ubicación en el manual de usuario. Inspeccione el estado de los cables para iniciar.

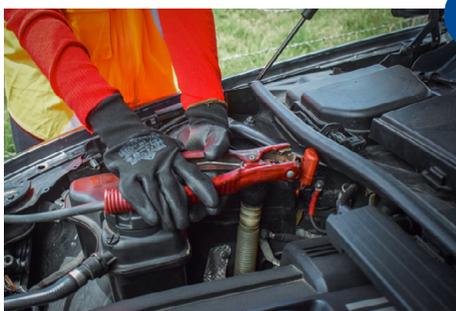
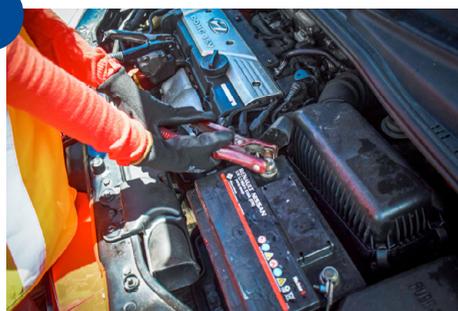
Conecte una de las pinzas positivas (+, color rojo) a la terminal positiva de la batería descargada; luego conecte la otra pinza positiva a la batería del vehículo donante.

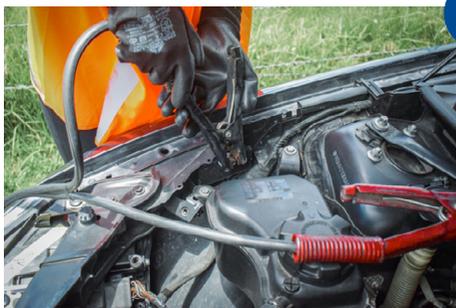
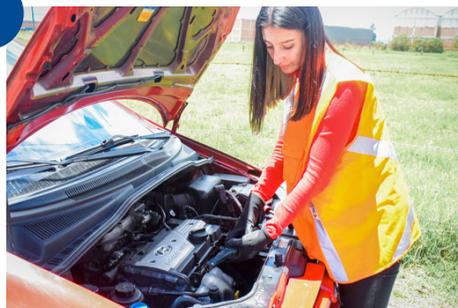
Conecte la pinza negativa (-, color negro) a la terminal negativa o un punto de la carrocería del vehículo donante; luego conecte la pinza negativa sobrante a una parte metálica del vehículo descargado o borne negativo de la batería.

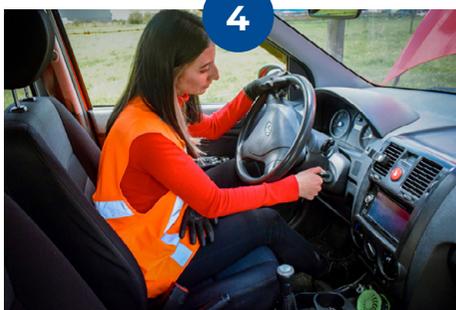
Encienda el vehículo donante y déjelo en ralentí por unos minutos (máximo 5) mientras se carga la batería del vehículo descargado.

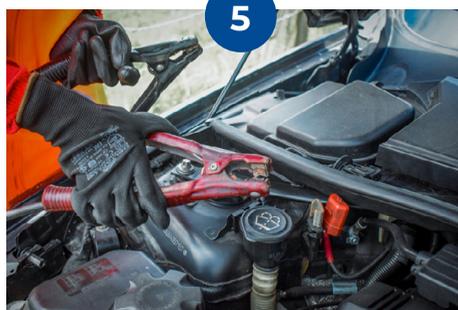
Una vez encienda el motor, retire las pinzas en el orden inverso de la conexión, comenzando por la pinza sujeta a la carrocería del receptor.

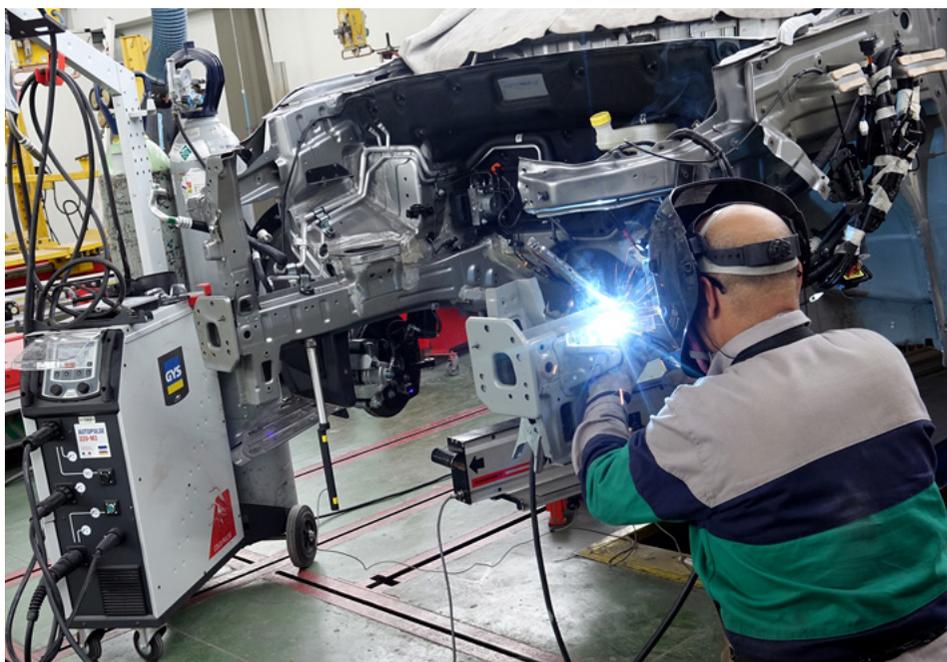
CESVI COLOMBIA PUSO A PRUEBA EL EQUIPO DE SOLDADURA MIG/MAG GYS AUTOPULSE 220 M3

GYS Autopulse 220 M3 es un equipo de soldadura MIG/MAG bifásico, con tecnología Inverter, lo cual favorece la precisión en el ajuste de las variables de soldadura y la eficiencia energética.

Del mismo modo, tiene modo sinérgico, que ajusta los parámetros de soldadura (corriente, voltaje y velocidad del hilo) con base en parámetros como grosor del hilo, grosor de la lámina por soldar y material de aporte.

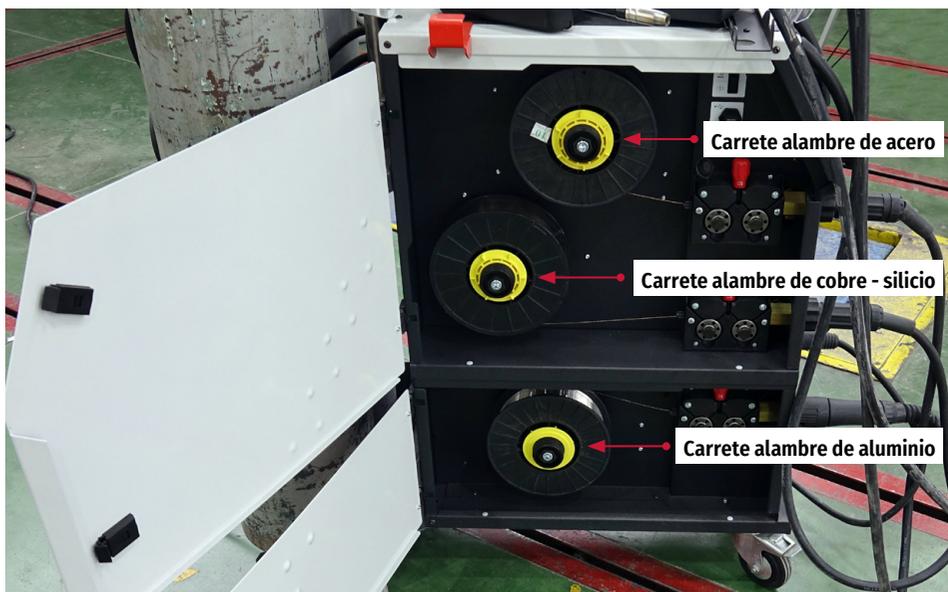
a. Compartimientos para bobinas. El equipo presenta dos compartimientos independientes: el inferior, dedicado exclusivamente para el alambre de aluminio, evita la contaminación con otros metales; en el superior se disponen las bobinas de acero y de cobre-silicio para la soldadura de aceros con gas activo MAG y MIG Brazing. El diámetro de alambre que se va a usar va desde 0,8 mm a 1,2 mm.

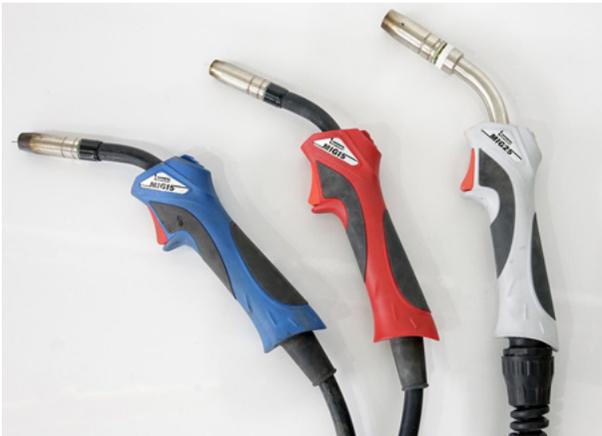
b. Pistolas/Antorchas. Tres antorchas se suministran con el equipo, cada una de ellas especializada para un tipo de material de aporte.

Las antorchas para MIG Brazing y aluminio cuentan con un recubrimiento interno de teflón para evitar el atascamiento del alambre en la manguera.

La antorcha para aluminio es recomendada para espesores mayores a 1,5 mm como lo encontrado en piezas estructurales.

■ Pistolas o antorchas suministradas. 1. azul-acero; 2. rojo/naranja-mig brazing; 3. gris claro - aluminio.

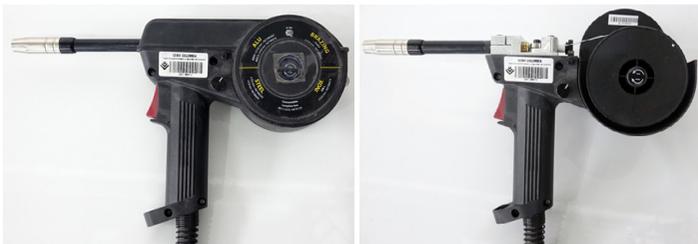
La Spool Gun (o pistola de carreta) es un accesorio adicional recomendado para soldaduras MIG en láminas de bajo espesor (menor a 1,5 mm) sobre aluminio o proceso Brazing, como las encontradas en marcos laterales de carrocería en vehículos.

■ Spool Gun (opcional), incluye un motor en la pistola misma para alimentar el alambre evitando atascos.

- ▶ En el caso de aluminios, la antorcha convencional es recomendada para espesores mayores a 1,5 mm. Para espesores menores o aplicaciones específicas se recomienda usar la pistola Spool Gun con alambre de 0,8 mm y el método de transferencia por arco pulsado.

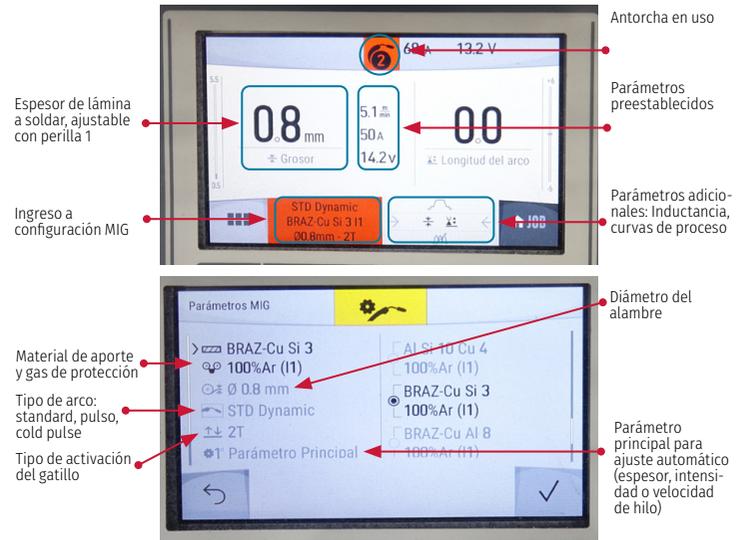
c. Interfaz. La interfaz es de fácil uso, puede configurarse en modo fácil, experto o avanzado, según la cantidad de parámetros que se requiera manipular.

Al presionar el gatillo de cada antorcha, los parámetros se ajustan a los últimos usados. En la parte superior de la interfaz se puede identificar la pistola en uso por el número, siendo (1) la correspondiente a acero, (2) MIG Brazing y (3) para aluminio.

Antorcha en uso
 Parámetros preestablecidos
 Parámetros adicionales: Inductancia, curvas de proceso
 Diámetro del alambre
 Parámetro principal para ajuste automático (espesor, intensidad o velocidad de hilo)
 Espesor de lámina a soldar, ajustable con perilla 1
 Ingreso a configuración MIG
 Material de aporte y gas de protección
 Tipo de arco: standard, pulso, cold pulse
 Tipo de activación del gatillo

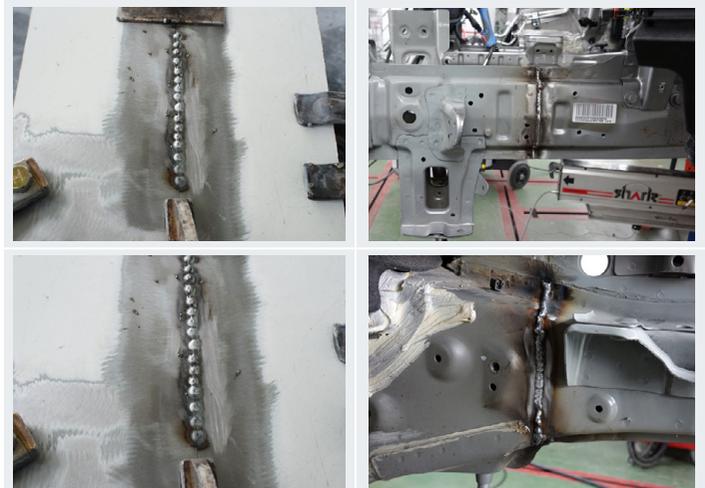
RESULTADOS

SOLDADURA MAG ACERO		
Parámetro	Valor	
Espesor lámina [mm]	0,8	1,2
Diámetro del hilo [mm]	0,8	
Gas de protección	Argón 25% CO ₂ 75%	
Tipo de arco	Standard	
Intensidad [A]	33	55
Voltaje [V]	12	15
Velocidad de hilo [m/min]	2,3	3,3

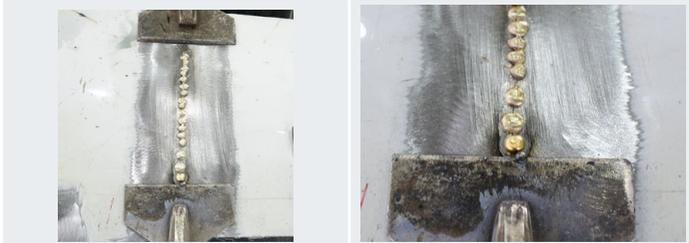
RESULTADOS

SOLDADURA MIG BRAZING

Parámetro	Valor
Espesor lámina [mm]	0,8
Diámetro del hilo [mm]	1,0
Gas de protección	Argón 100%
Tipo de arco	Standard
Intensidad [A]	50
Voltaje [V]	14,2
Velocidad del hilo [m/min]	5,1

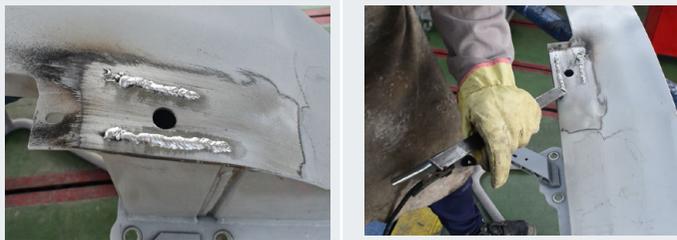
RESULTADOS

En el caso del aluminio, se realizó la prueba sobre una pieza estructural de alto espesor. Tampoco fue necesario realizar un ajuste adicional a los parámetros arrojados por el modo sinérgico. El modo de arco pulsado evita una alta tasa de distorsión de la pieza por excesivo calor.

SOLDADURA MIG ALUMINIO

Parámetro	Valor
Espesor lámina [mm]	3,0
Diámetro del hilo [mm]	1,2
Gas de protección	Argón 100%
Tipo de arco	Pulsado
Intensidad [A]	108
Voltaje [V]	18,4
Velocidad del hilo [m/min]	4,8

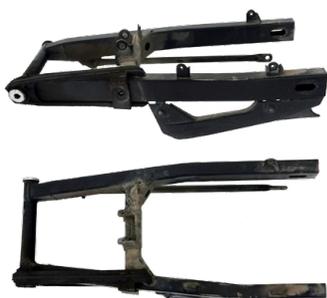
Basculante

- Material:** Acero / Aluminio / Fundición
- Posibles daños:** Fisuras o grietas
Deformación en zonas cercanas a las fijaciones
Perdida de simetría
- Métodos de inspección:** Inspección visual, comparar ambos lados de la pieza para verificar la simetría, específicamente en puntos de fijación

Los basculantes y rines son las partes que más sufren daños a consecuencia del mal estado de las vías, pero con procesos técnicamente realizados, son reparables en algunos casos, siempre y cuando se garanticen las condiciones de seguridad y de diseño de la pieza.

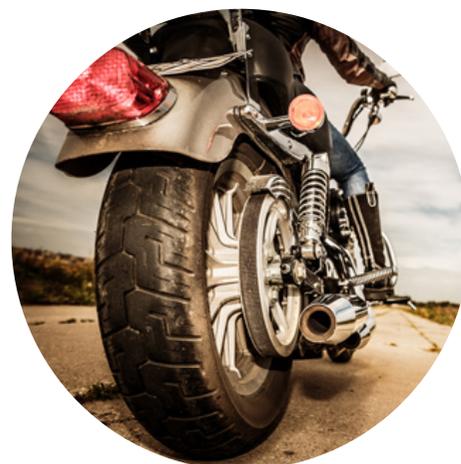
Rines

- Material:** Aluminio / Fundición
- Posibles daños:** Fisuras o grietas
Deformación y alabeos
- Métodos de inspección:** Inspección visual, verificar geometría colocando el rin sobre una superficie plana

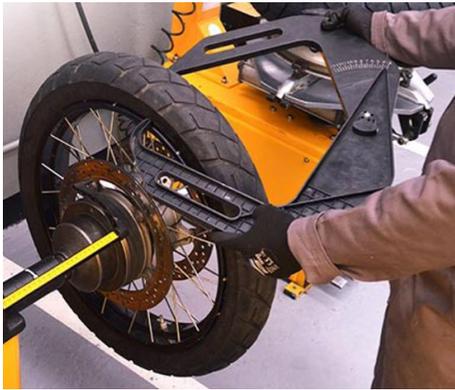
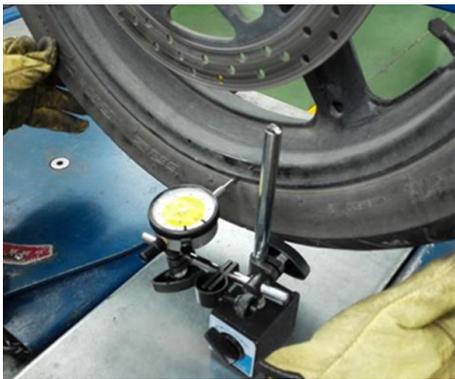
VERIFICACIÓN DE EXCENTRICIDAD Y ALABEO DEL RIN

Para reparaciones en los rines se debe asegurar que no se excedan los límites de excentricidad axial y radial determinados por el fabricante.

En los casos donde se presenten fracturas, el rin puede ser reconstruido mediante el uso de materiales específicos y soldadura eléctrica (MIG), cuando se trata de rines de aluminio o aleación.

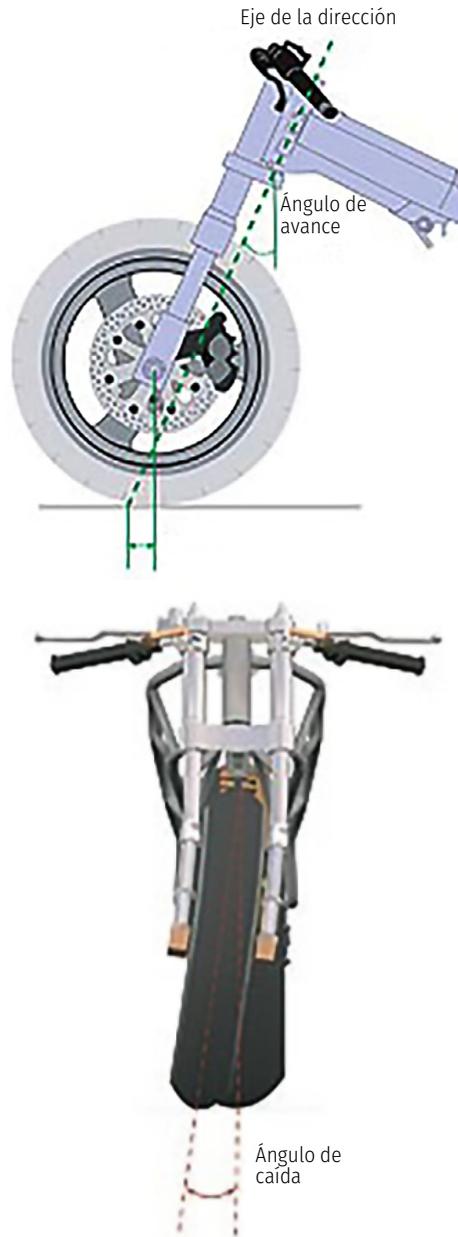
Por otro lado, se deben tener en cuenta las medidas principales de la geometría de la moto, entre las que se destacan el ángulo de avance, la distancia entre ejes y, sobre todo, verificar que la sección media de la rueda delantera esté en el mismo plano de la sección media de la rueda trasera.

Esto permitirá conservar una trayectoria recta y, sobre todo, mantener la seguridad y maniobrabilidad de la moto en curvas.

■ **Ángulos principales de la alineación: en cualquier motocicleta, el ángulo de caída debe ser igual a 0° para mantener una trayectoria recta.**

Las medidas preestablecidas se encuentran en el manual del fabricante y en caso de que las actuales no estén dentro del rango aceptable, podrían representar un peligro al cambiar el comportamiento dinámico.

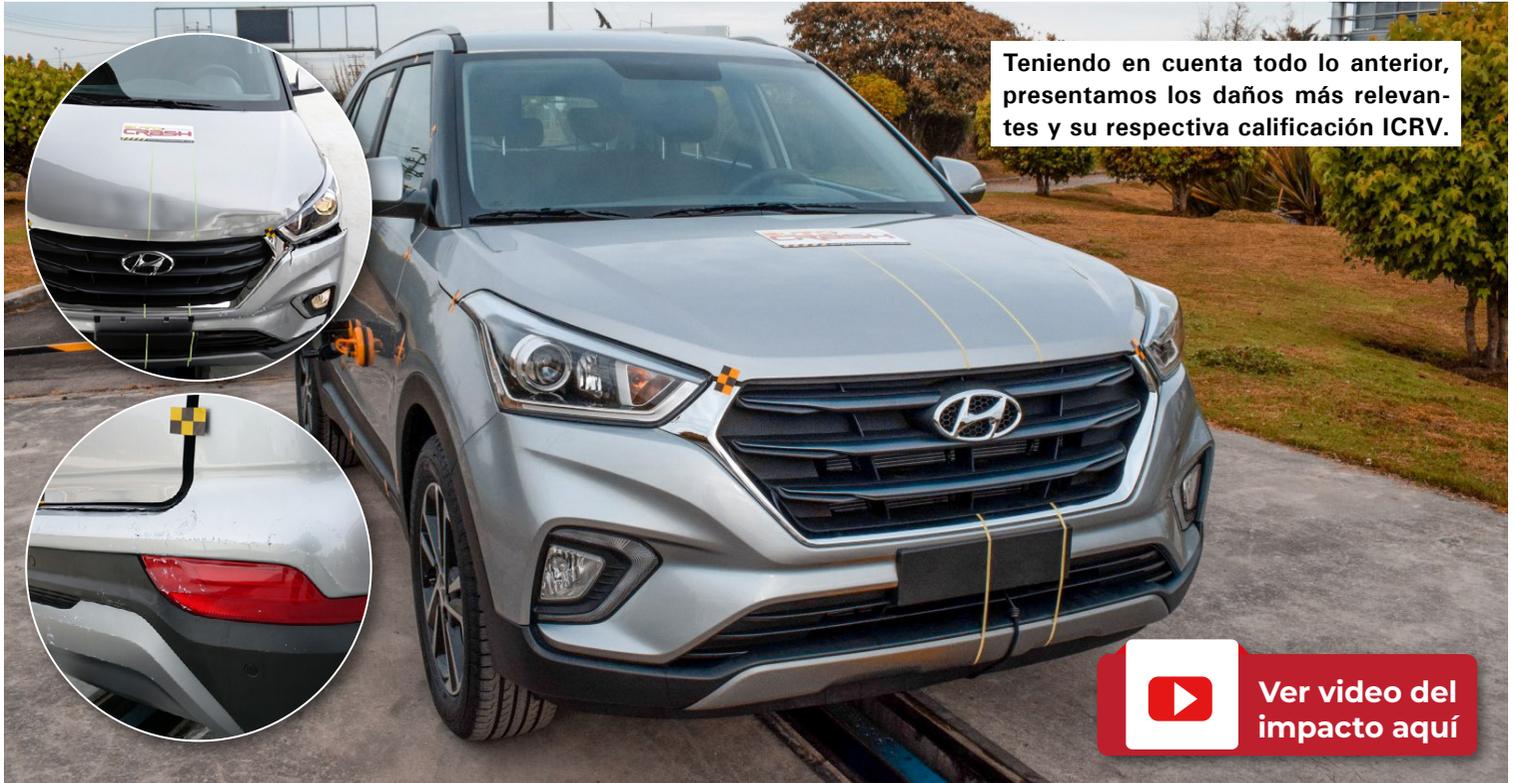
✓ Durante el análisis de la sección delantera se observa el soporte del paragolpes —fabricado en acero— que mitiga los daños en piezas frontales como conjunto radiador/condensador y elementos de la suspensión; también hay absorbedores laterales, que asumen la mayor parte de la energía de impactos a baja velocidad. El marco frontal, de fabricación híbrida (plástico fusionado con acero), minimiza daños en piezas adyacentes.

✓ Se aprecia una desviación del conjunto delantero y un daño en la punta de chasis delantera izquierda que se corrige en el proceso de estiraje en bancada.

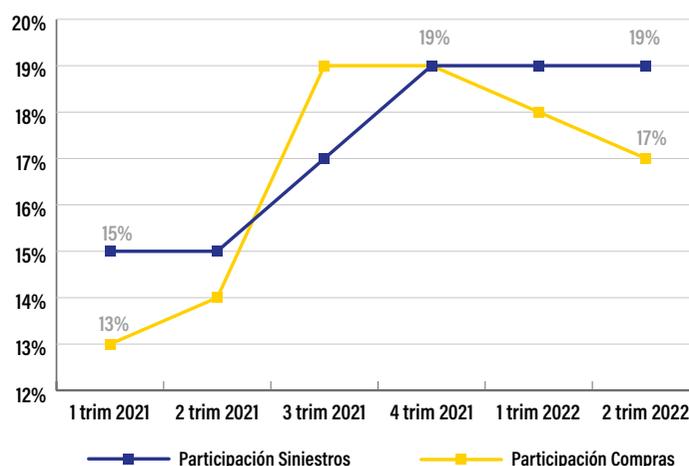
Participación Siniestros vs Compras

La gráfica anterior muestra el comparativo de los cuatro trimestres de 2021 y los dos de la primera mitad del año en curso, respecto a la participación de las compras de repuestos en cada trimestre versus la participación de los siniestros tomados para este estudio.

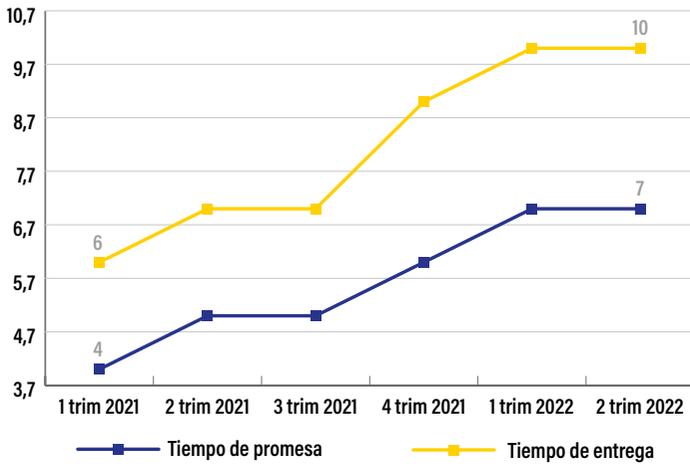
Tiempo promesa vs Tiempo de entrega

Con la muestra delimitada para este artículo se puede observar un crecimiento constante, tanto del promedio de promesa en suministros, como del tiempo de entrega; las promesas del primer trimestre de 2021 tenían un tiempo aproximado de 3 a 4 días, mientras que, en la actualidad, han llegado a los 7 días promedio.

Otro aspecto es el incumplimiento en las entregas de las autopartes que ha cambiado de 2 a 3 días, lo cual se ha visto reflejado en los tiempos de permanencia de los vehículos en taller.

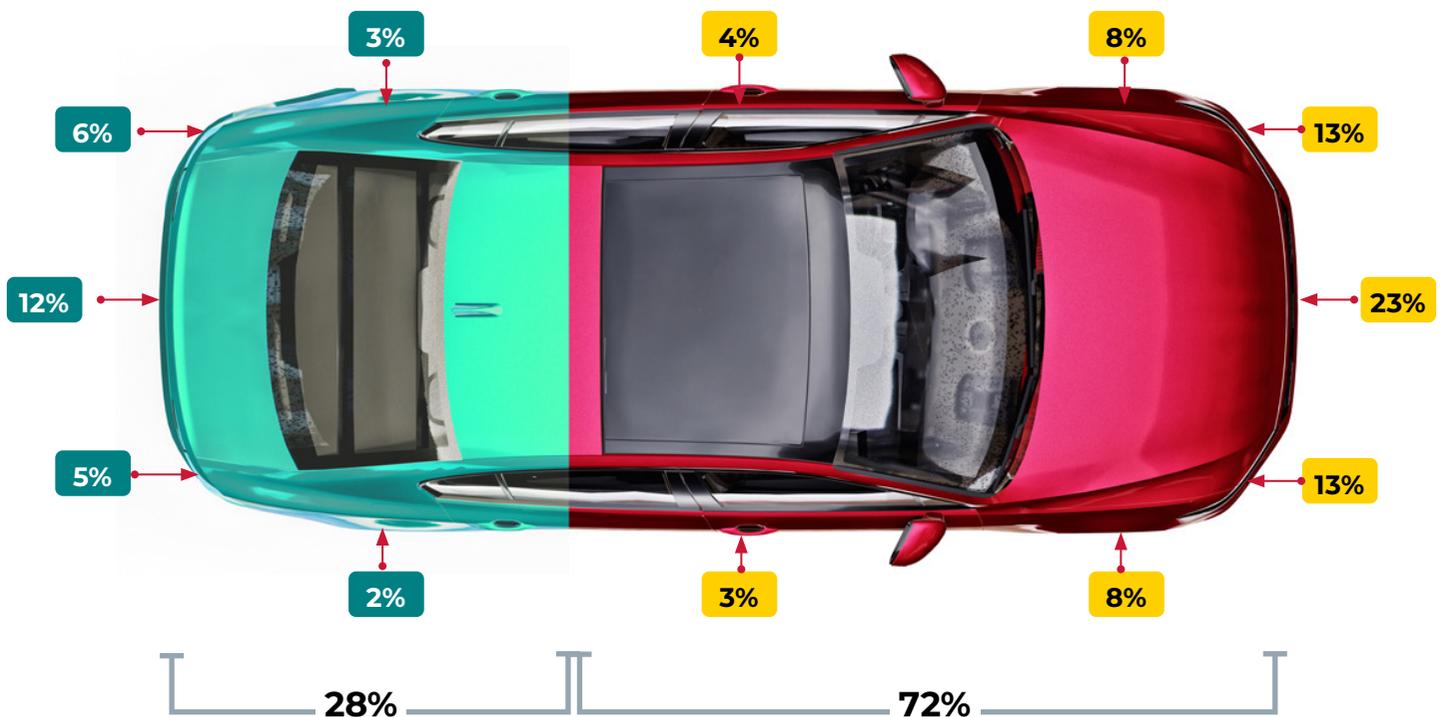
Para ofrecer una dimensión gráfica del problema, y según la base de información de Cesvi Colombia, el **72%** de las piezas más representativas del exterior de un vehículo corresponden a siniestros que afectan la parte frontal y el **28%** restante a la parte trasera.

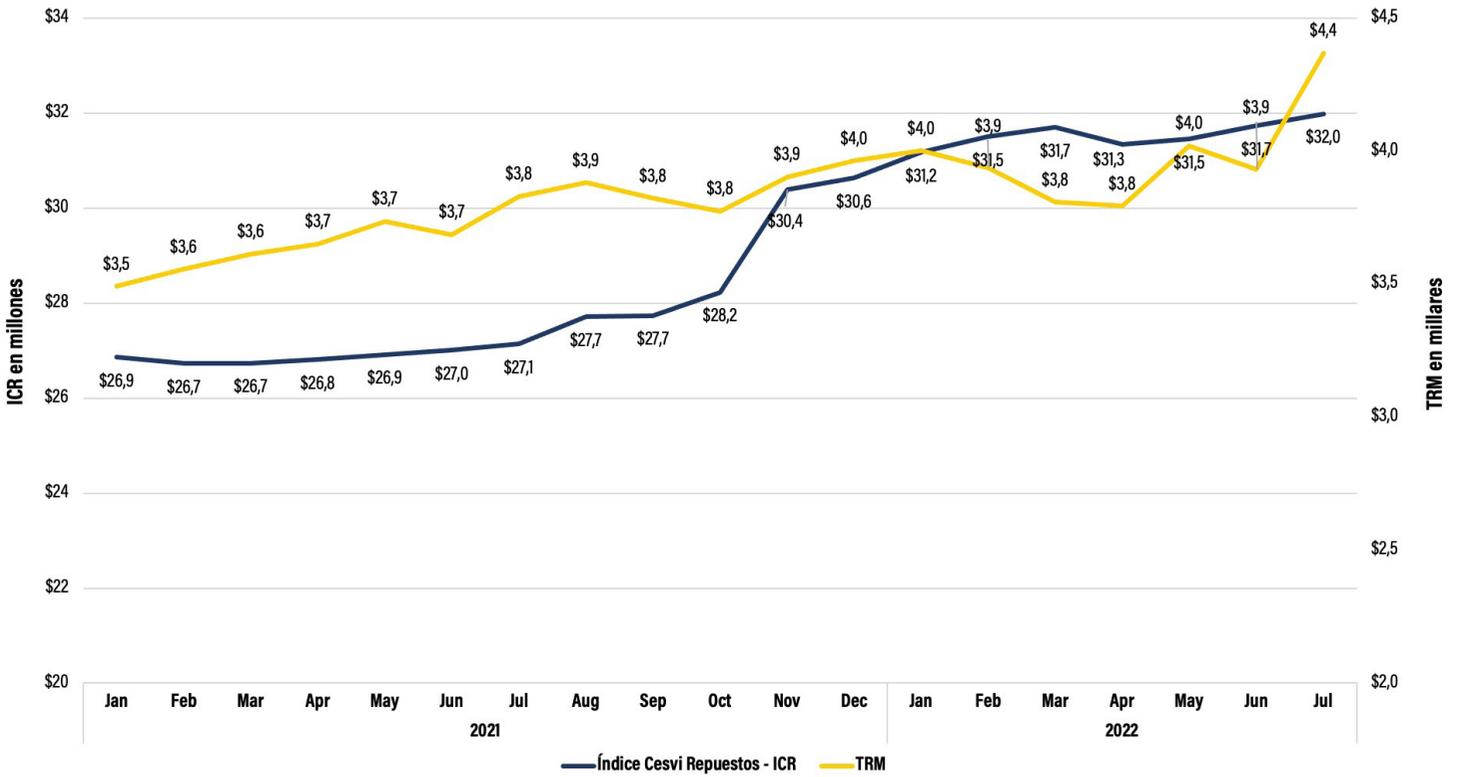
Con base en nuestros estudios internos sobre el comportamiento general de los repuestos de una cesta básica, Cesvi Colombia lleva un histórico de las fluctuaciones que ha tenido el costo total de las piezas con mas frecuencia de afectación en los siniestros, teniendo en cuenta la TRM del mes en estudio.

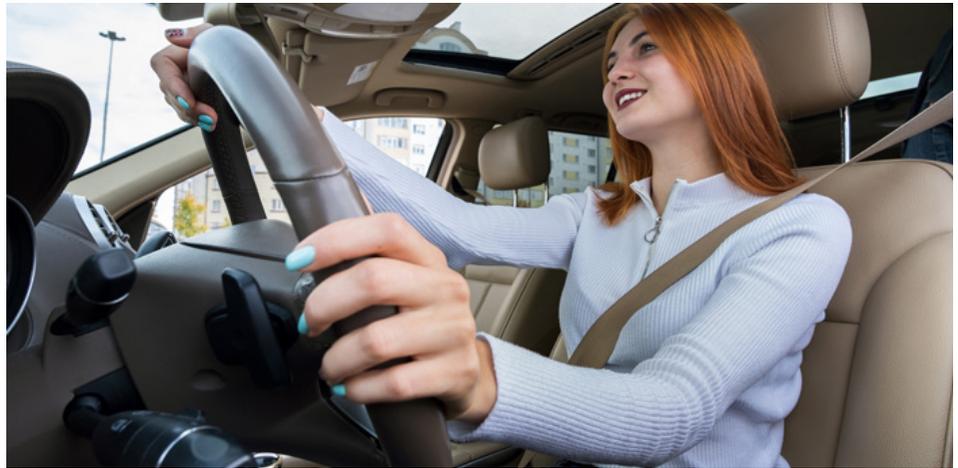
■ **Análisis comparativo de fatalidades por género, grupo etario y actor vial conductor (moto/automóvil) – Fuente: Observatorio ANSV. - Cálculos y estimaciones: Cesvi Colombia**
