Ford Ka + 2 Airbags (desde 12/06/2018)

INFORMACIÓN DEL AUTO

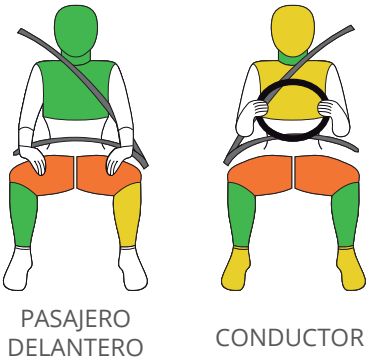
ODB FRONTAL

**Ocupante Adulto:** Impacto frontal: La cabeza del conductor ofreció protección adecuada dado que topeó el airbag a fondo. La protección de la cabeza del acompañante fue buena. El cuello del conductor y acompañante ofrecieron protección buena. La protección del pecho del conductor fue adecuada y los sistemas de retención ofrecieron protección buena al pecho del acompañante. Solo el cinturón de seguridad del conductor está equipado con pretensores. Las rodillas del conductor y acompañante ofrecieron protección marginal porque se observaron estructuras peligrosas en la zona del tablero contra las que podrían impactar. Las tibias del conductor ofrecieron protección buena mientras que las del acompañante ofrecieron protección adecuada a buena. La protección de los pies del conductor es adecuada. La zona del área de los pies fue considerada como inestable. La estructura del habitáculo fue considerada como estable. El vehículo solo ofrece cinturones de seguridad con pretensores en el lado del conductor. Impacto lateral: El vehículo ofreció buena protección para la cabeza y abdomen, protección adecuada para el pelvis y protección débil para el pecho. La puerta trasera se abrió durante el impacto lateral. El vehículo no está equipado con ESC según los requisitos de Latin NCAP. El impacto lateral de poste no fue realizado, el vehículo no ofrece airbags de protección lateral de cabeza como estándar. Todo lo anterior explica las tres estrellas para la seguridad del adulto.
